Pro Puruvesi ry

PURUVEDEN VIIDEN FRESHABIT-KOHDEALUEEN MUUTOKSET 1950-LUVULTA ALKAEN

Copyright © Pöyry Finland Oy

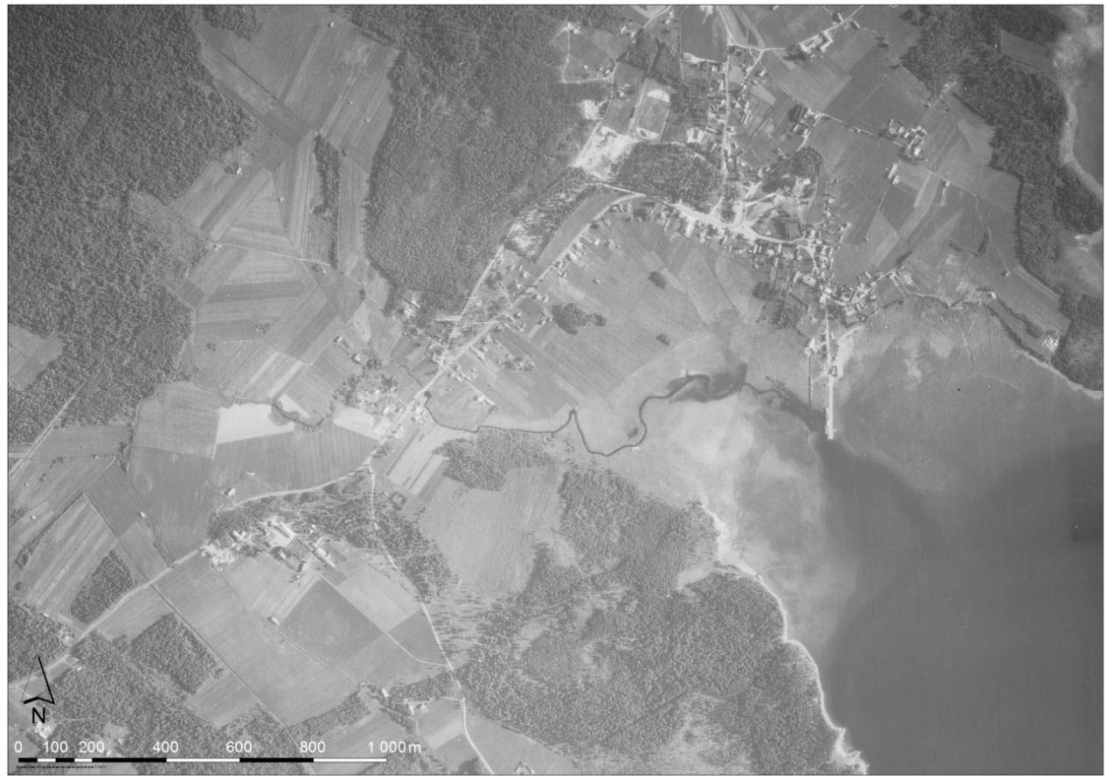
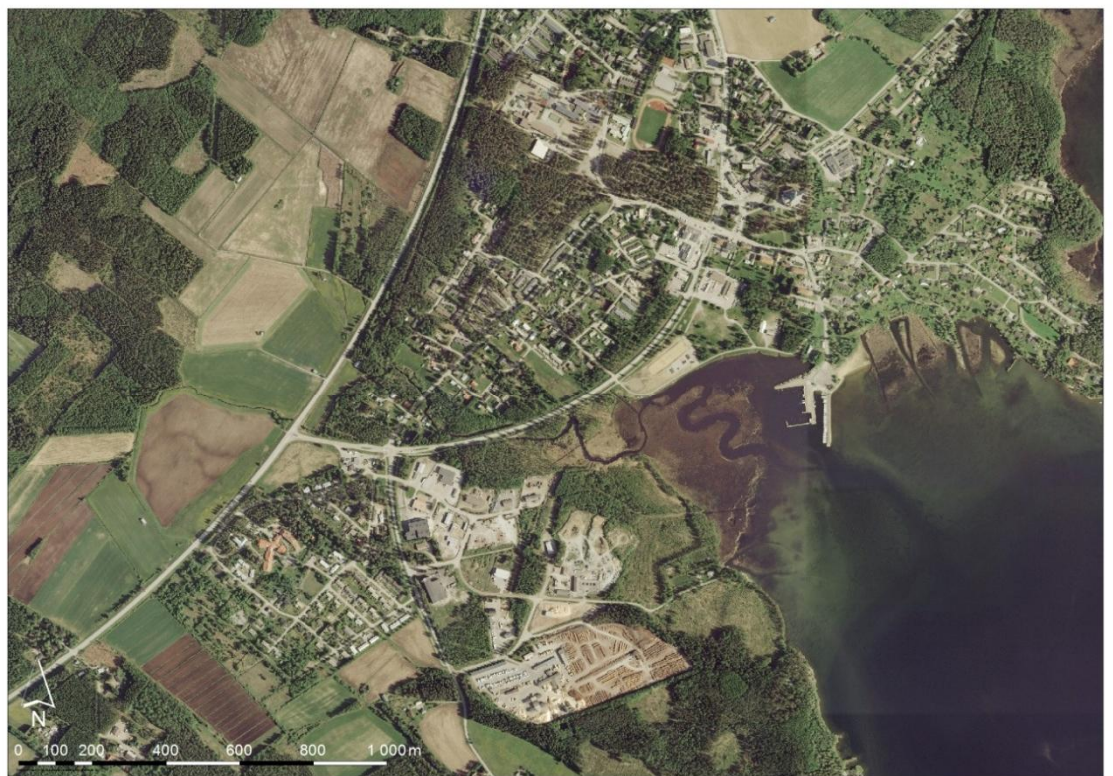
Kuva 5-4 Kerimäen keskusalue vuosina 1956 (ylempi kuva) ja 2016 (alempi) (© Maanmittauslaitos).

Kerimäen keskustan maankäyttö on muuttunut huomattavasti 1950-luvulta alkaen (Kuva 5-4). Jouhenlahden alue oli pitkälti maatalouskäytössä lahden rantoja myöten ja maisema oli avoin. Nykyisin samoilla alueilla on asutusta, palvelu-, liike- ja tehdasrakennuksia, varastoalueita, teitä sekä muuta ihmistoimintaa. Nykyisen kantatien 71 länsipuolen alue on kuitenkin edelleen maatalouskäytössä lähes samassa laajuudessa kuin 1950-luvulla. Keskustan alueen maankäytön muutokset vuosien 1975 ja 1988 välillä näkyvät kuvan 5-5 kartoissa.

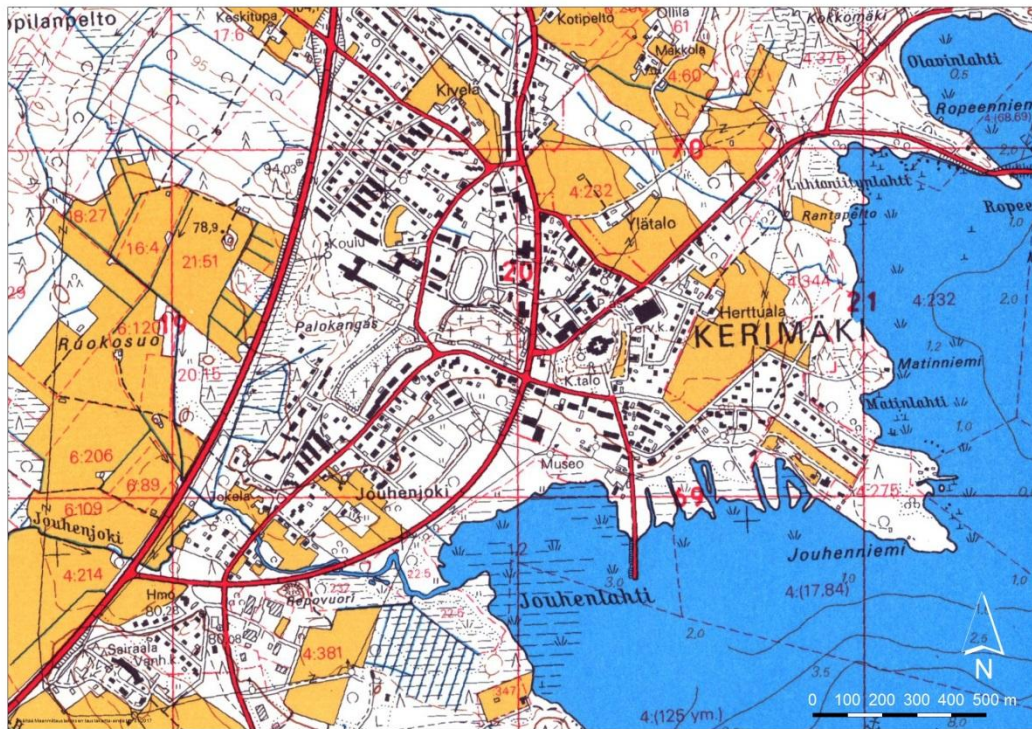
Kuva 5-5 Kerimäen keskustan alue vuosina 1975 (ylempi kuva) ja 1988 (alempi) (© Maanmittauslaitos).

Kuvassa 5-6 on esitetty valokuvia venevajojen ja Jousenniemen väliseltä vesialueelta. Vuonna 1939 otetussa kuvassa alueella on jo jonkin verran kasvillisuutta, mutta ero 1960-luvulla otettuun kuvaan on merkittävä: tuolloin alue oli jo laajalti kasvittunut ja siihen oli niitetty veneväyliä. Kasvillisuus näkyy myös vuoden 1956 ilmakuvassa (Kuva 5-4). 1970-luvulle tultaessa kasvillisuus oli tihentynyt, mutta sen valtaama pinta-ala ei ollut laajentunut. Kuvasta 5-5 nähdään ko. alueen kohdalla ero karttamerkinnässä si-

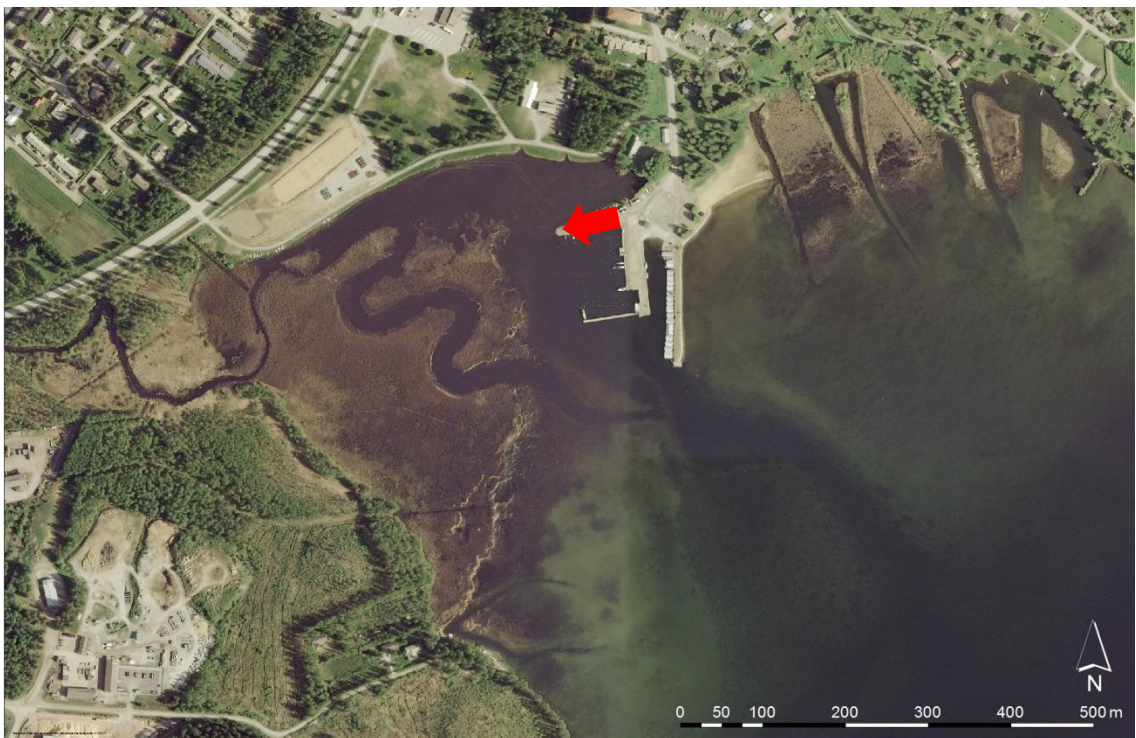
Kuva 5-7 Puruveden Jouhenlahti vuonna 1997 (ylempi kuva, © Puruvesi-lehti 17/1997) ja vuonna 2016 (© Maanmittauslaitos).

Kuvasta 5-7 nähdään ero Jouhenlahden kasvillisuudessa vuosien 1997 ja 2016 välillä. Lahden ja ruovikon keskellä nykyisin oleva vesiuoma oli vasta muotoutumassa 20 vuotta sitten: toisin sanoen ruovikko on laajentunut lahden keskiosassa. Toisaalta lahden pohjoisranta oli vielä vuonna 1997 kasvillisuuden peittämä, mutta se on niitetty sen jälkeen.

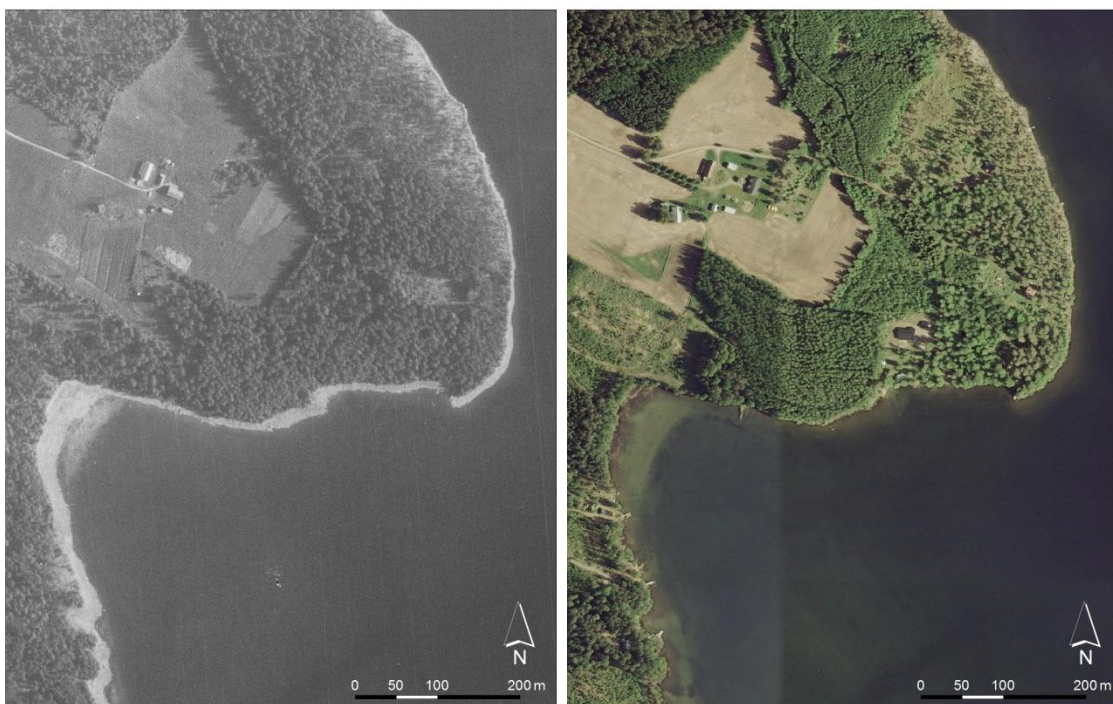
Kuva 5-8 Puruveden Lautalahti ja Suokonniemi 1956 (vasemmalla) ja 2016 (oikealla) (© Maanmittauslaitos).

Kuvassa 5-8 nähdään esimerkki kuinka paljon avoimempia Puruveden rannat saattoivat olla 1950-luvulla verrattuna nykytilanteeseen. Vedenpinnan korkeus vaikuttaa asiaan osaltaan merkittävästi. Kuva on Lautalahden/Suokonniemen alueelta ja Lautalahdelta on esitetty myös kuva vuodelta 2011, jossa näkyy pohjasedimenttiä matalan veden aikana (Kuva 5-9).

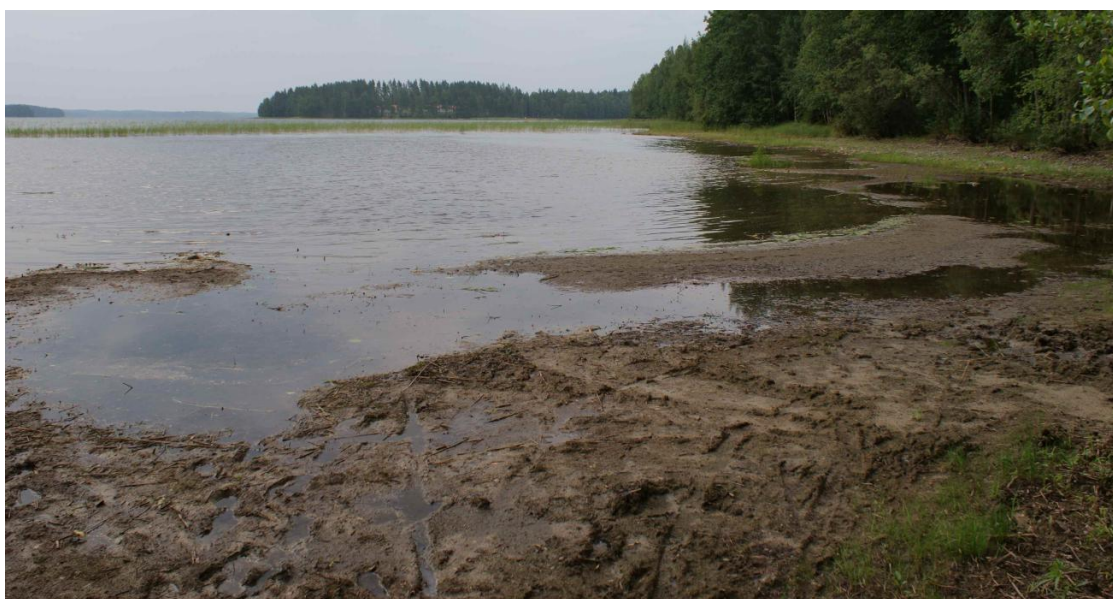
Kuva 5-9 Puruveden Lautalahti vuonna 2011 (© Pro Puruvesi ry).

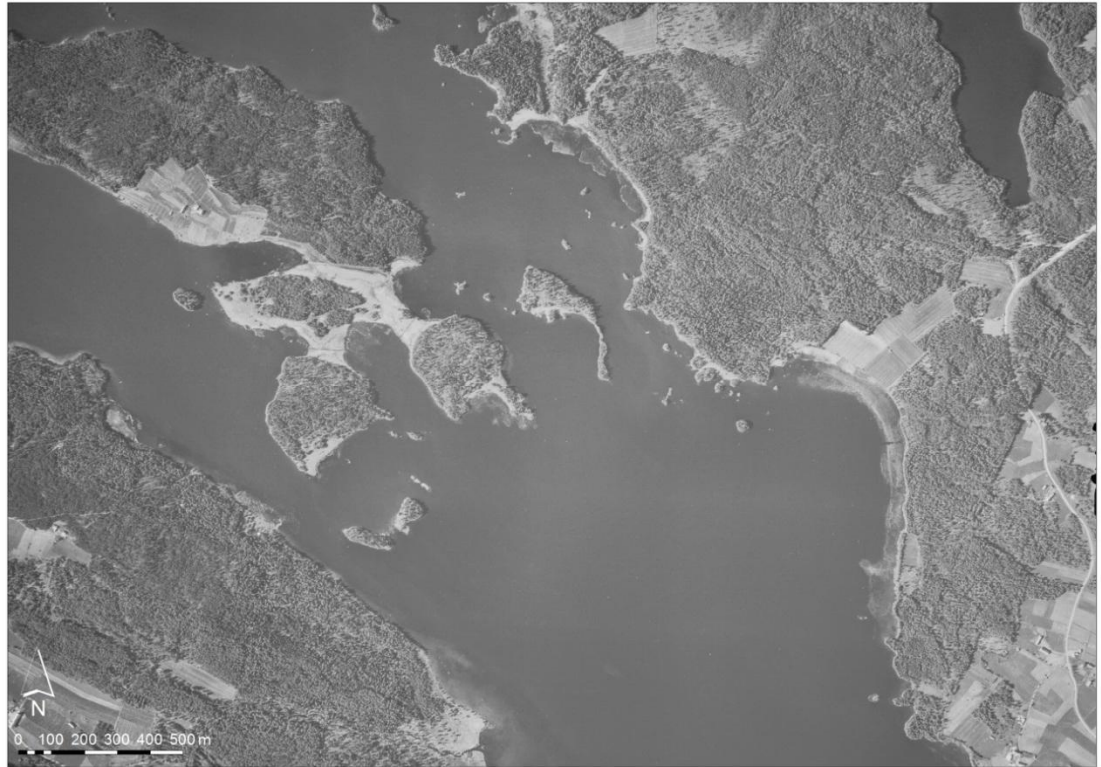
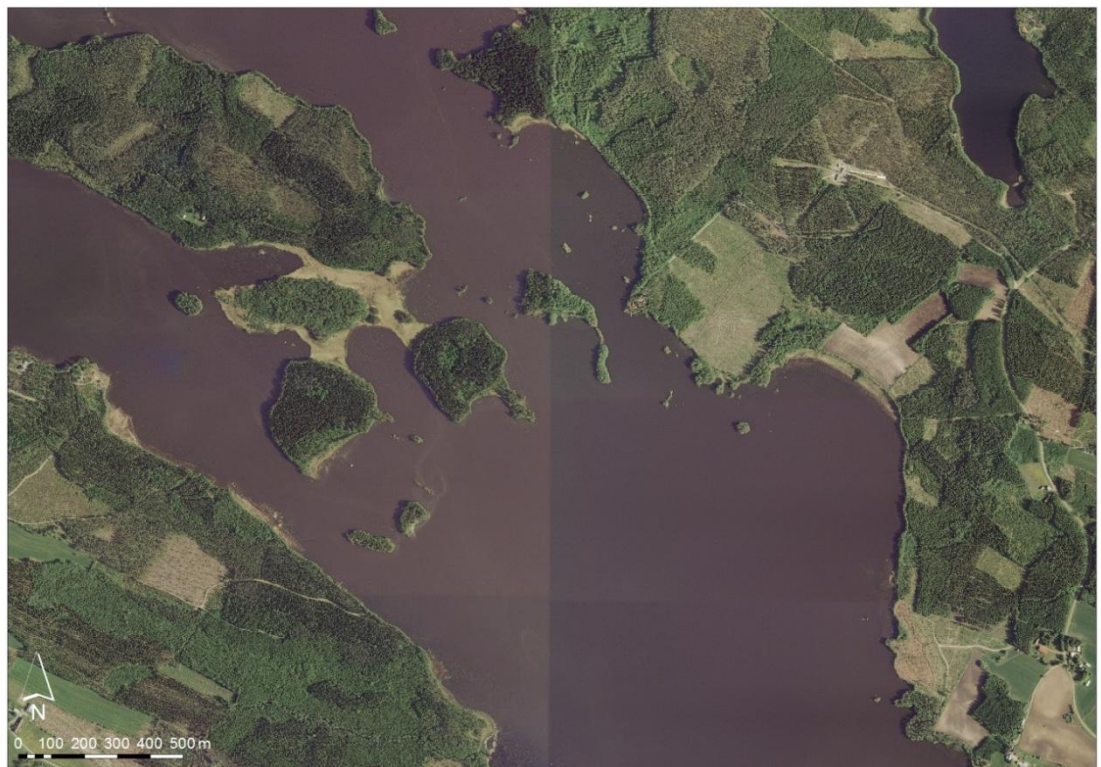
Kuva 5-13 Kuonanjärvi ja sen Kokkosaari vuosina 1954 (ylempi kuva) ja 2016 (alempi) (© Maanmittauslaitos).

Suuren Vehkajärven alapuolella sijaitsevan Kuonanjärven ilmakuvissa ei näy merkittäviä eroja kasvillisuudessa vuosien 1954 ja 2016 välillä (Kuva 5-13).

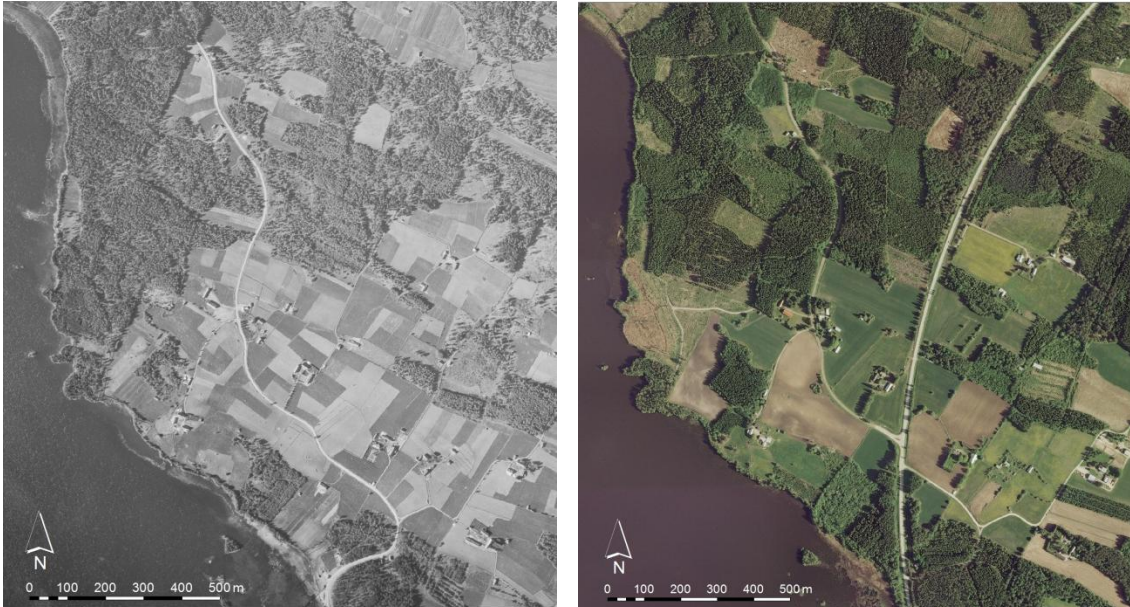
Kuonanjärven Sarviniemen alueen maankäyttö on muuttunut siten, että maatalouskäytössä oleva pinta-ala on hieman pienentynyt, mutta palstat ovat suurentuneet (Kuva 5-14). Alueen läpi on myös rakennettu kantatie 71. Kuvan eteläosassa näkyy ranta-alueen kasvittumisen lisääntymistä.

Kuva 5-14 Sarviniemen alue vuosina 1954 (vasemmalla) ja 2016 (oikealla) (© Maanmittauslaitos).

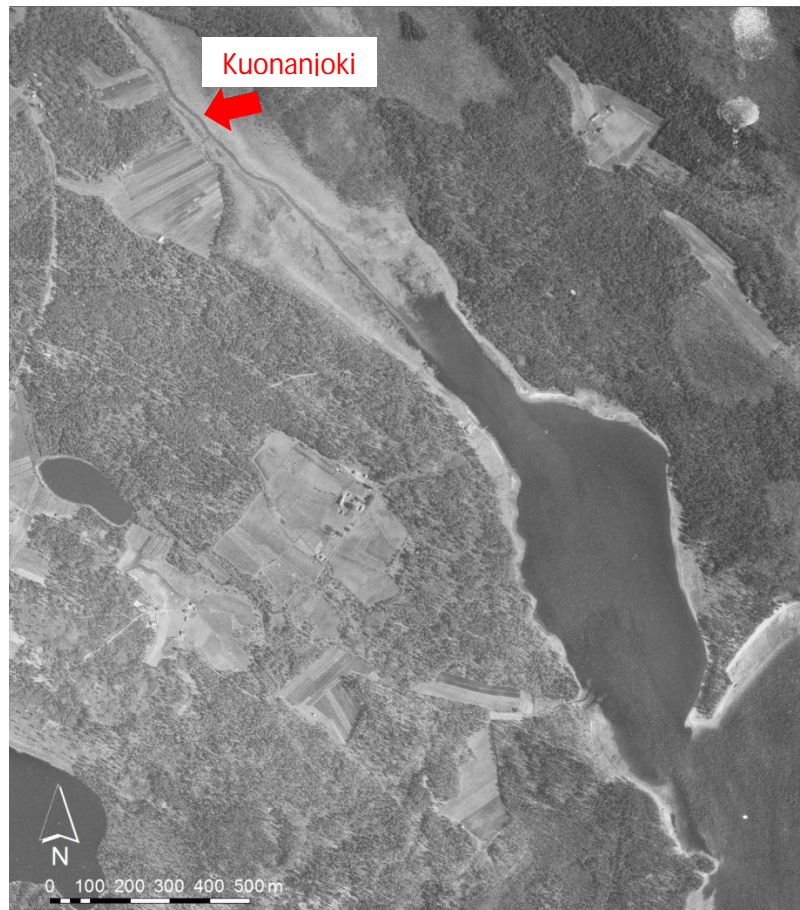
Kuvassa 5-15 on esitetty Kuonanjoen ja Savonlahden alueen ilmakuvat vuosilta 1956 ja 2016. Kuvien perusteella Kuonanjoen ympäristö on pysynyt koko lailla samantyyppisenä, eikä Savonlahden kasvillisuuden laajuudessa ole tapahtunut suuria muutoksia, mutta Kuonanjoen suualueen ruovikko on tihentynyt. Suurin muutos lahden kasvillisuudessa on kelluslehtisten kasvien runsastuminen. Kuonanjoen ruovikkoinen suualue vuonna 2017 on esitetty kuvassa 5-16 ja Savonlahden nykytilan kasvillisuutta kuvassa 5-21. Savonlahden ja Kätkytniemen alueille on rakennettu jonkin verran loma-asutusta.

Kuva 5-15 Kuonanjoen ja Savonlahden alue vuosina 1956 (ylempi kuva) ja 2016 (alempi)
(© Maanmittauslaitos).

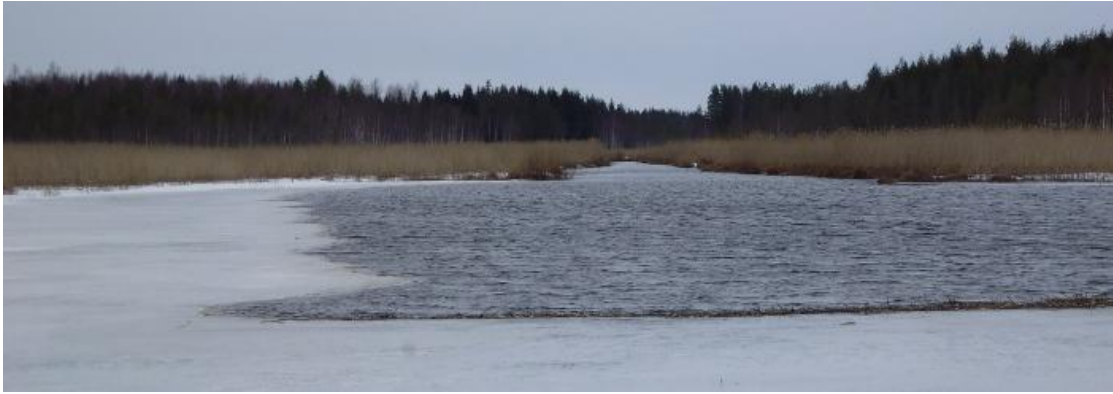
Kuva 5-16 Kuonanjoen suualue vuonna 2017 (© Pro Puruvesi ry).

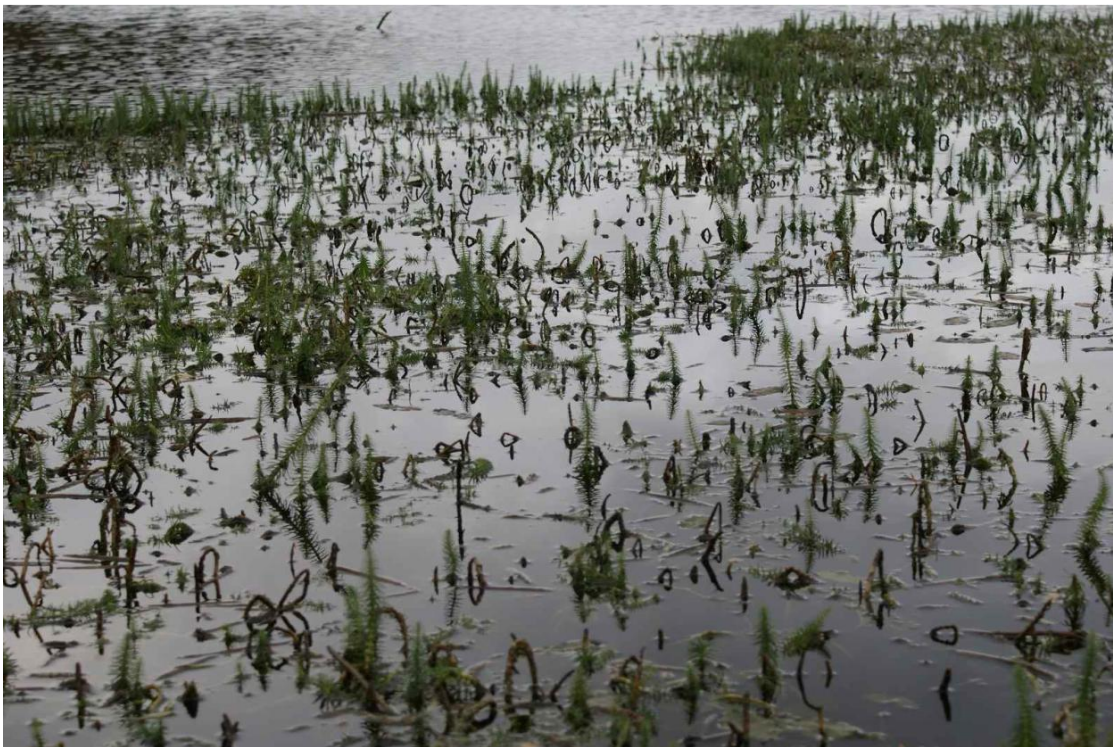
Kuva 5-17 Savonlahden kasvillisuutta vuonna 2011 (© Pro Puruvesi ry).

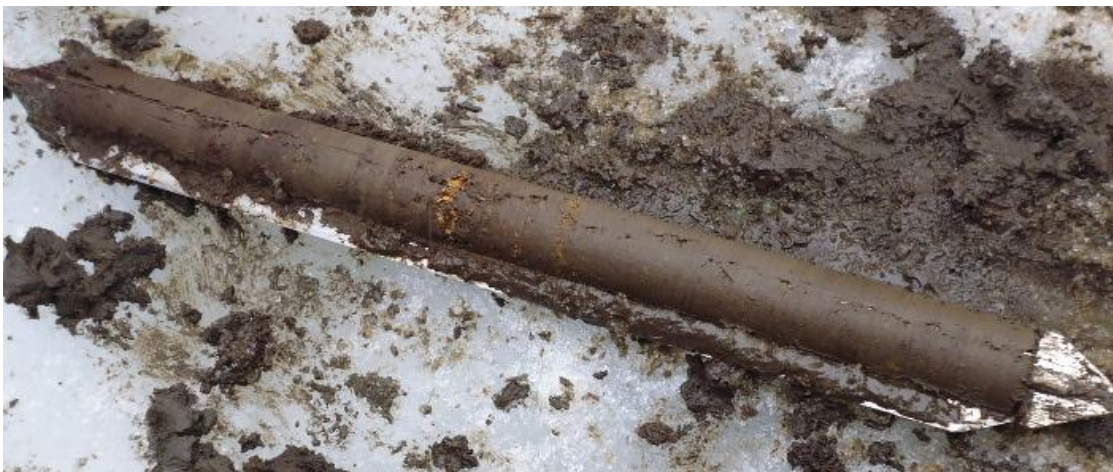
Kuvassa 5-18 on esitetty Savonlahdesta Kuonanjoen suun edustalta 3–4 metrin syvyydeltä vuonna 2017 otettu sedimenttinäyte (Pro Puruvesi ry 2017b). Lahden pohjan kovan savikerroksen päällä oli reilut 4,5 metriä pehmyttä sedimenttiä. Sedimenttitutkimuksen alustavien tulosten ja Kuonanjoesta otettujen vesinäytteiden perusteella merkittävin osa kiintoaineesta on tullut lahden valuma-alueelta, mutta myös puuainesta on selvästi pohjasedimenttinäytteissä näkyvissä: kuvassa näkyvä ruskea raita liittyyneen puun uittoon ja käsittelyyn.

Kuva 5-18 Savonlahdesta 3–4 metrin syvyydeltä vuonna 2017 otettu sedimenttinäyte (© Pro Puruvesi ry).

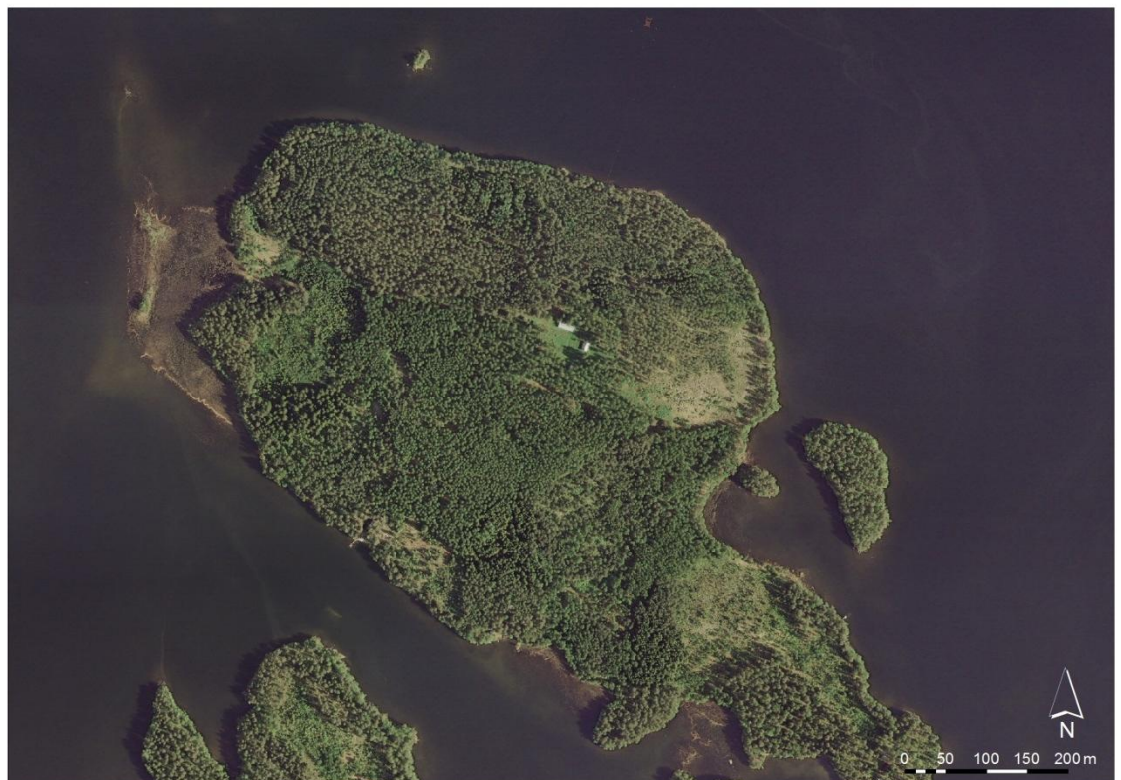
Kuva 5-19 Puruvesen Mustasaari vuosina 1956 (ylempi kuva) ja 2016 (alempi) (© Maanmittauslaitos).

Mustasaaren luoteisrannan ruovikko näyttää tihentyneen sitten 1950-luvun, mutta muutoin rantojen kasvillisuudessa ei näytä tapahtuneen merkittäviä muutoksia (Kuva 5-19).

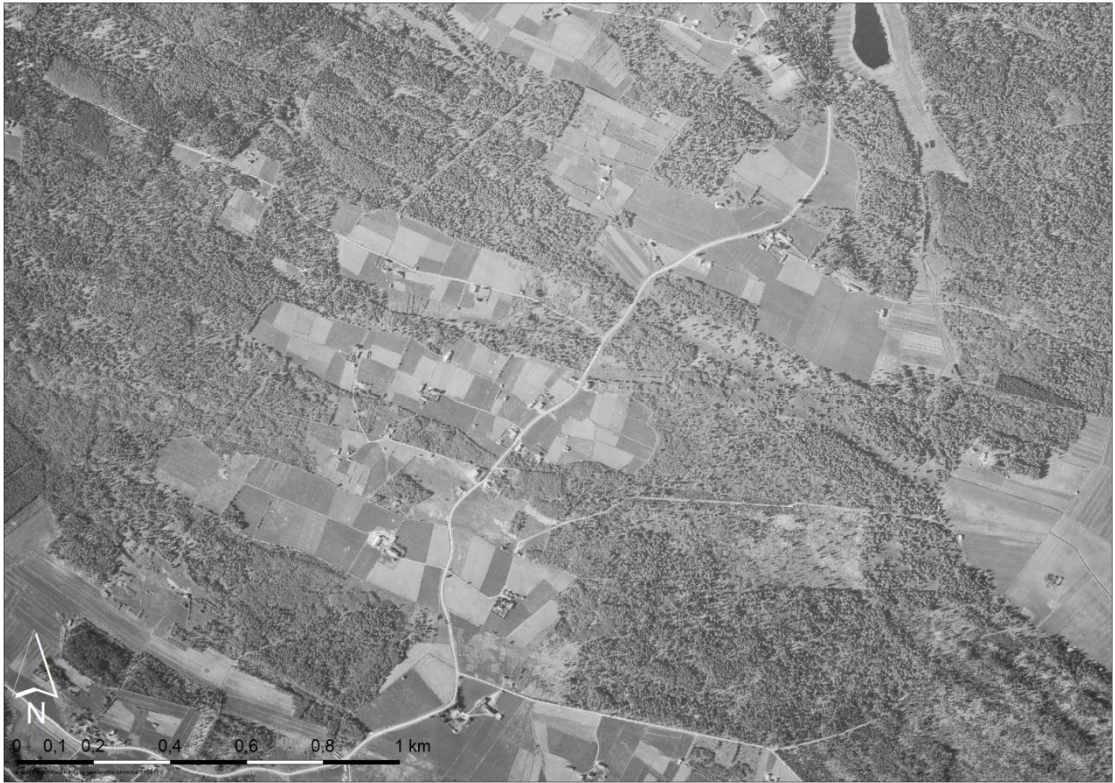
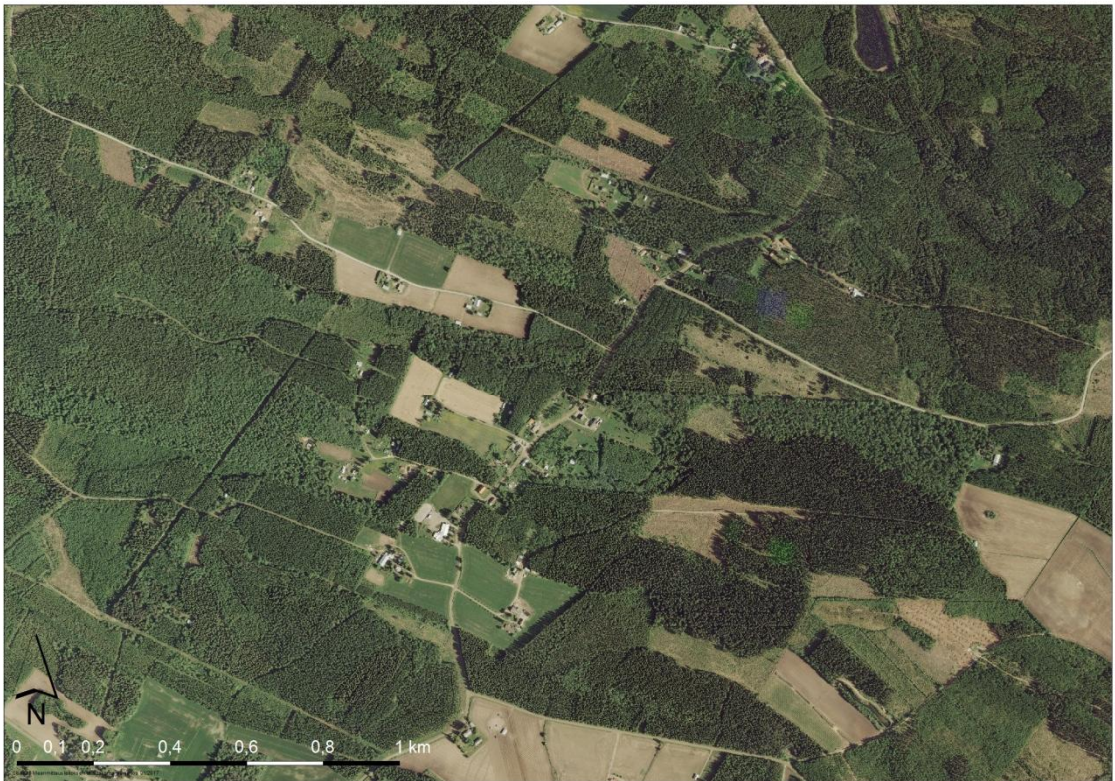
Kuva 5-22 Kumpurannan alue vuosina 1954 (ylempi kuva) ja 2016 (alempi) (© Maanmittauslaitos).

Kohdealue 3:n suurimmat maankäytön muutokset 1950-luvulta lähtien liittyvät viljelykäytössä olevan maapinta-alan pienenemiseen, metsäojitukseen sekä loma-asuntojen rakentamiseen Puruveden rantakiinteistöille. Merkittävä osa peltopinta-alasta on metsittyä esimerkiksi Kumpurannan alueella (ks. Kuva 5-22). Merkittävimmät suojitukset on tehty Savisuon turvetuotantoalueella sekä sen alapuolella Rauvanjärven-suolla. Esimerkkinä loma-asuntorakentamisesta on Vihassaari, joka vielä 1950-luvulla oli asumaton. Sen jälkeen saareen on rakennettu vaihteittain loma-asuntoja ja tieverkkoa siten, että vuonna 1975 saarella oli seitsemän loma-asuntoa ja nykyisin 15 kpl (Kuva 5-23). Samantyyppinen kehityskulku on tapahtunut myös esimerkiksi Suoniemessä ja Hautaniemessä: rannoille on rakennettu 1950-luvun jälkeen huomattava määrä loma-asuntoja.

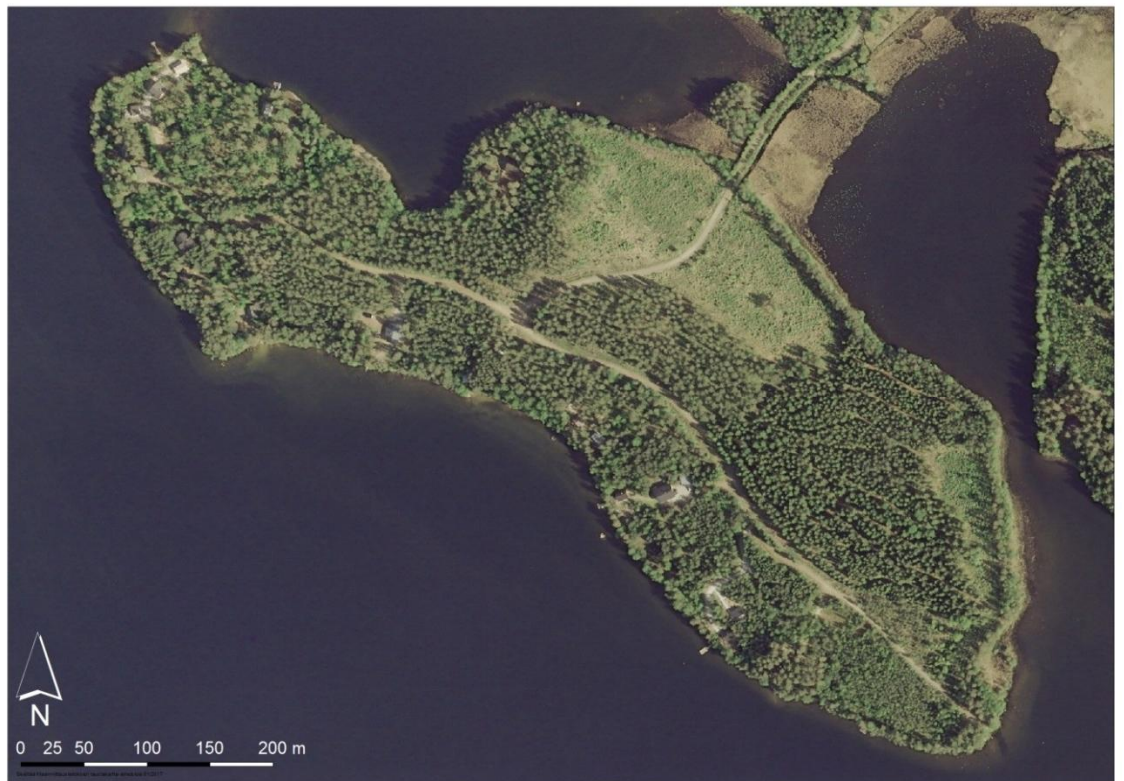
Kuva 5-23 Vihassaari vuosina 1954 (ylempi kuva) ja 2016 (alempi) (© Maanmittauslaitos).

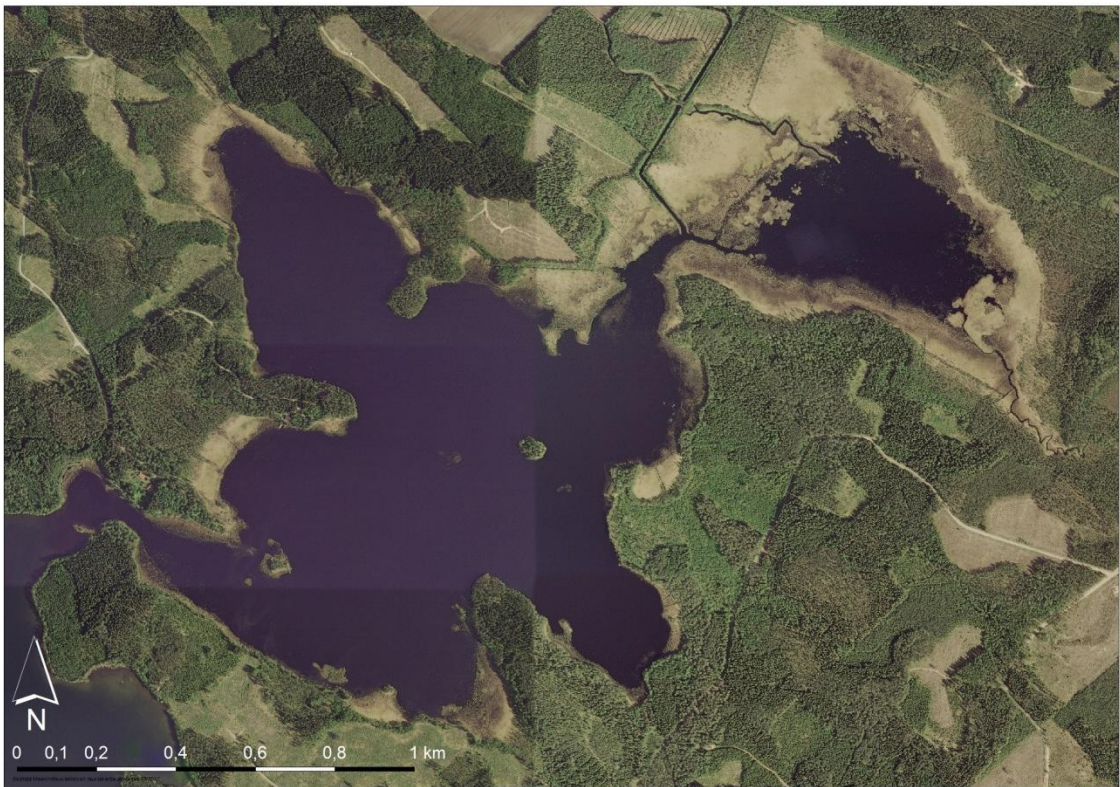
Kuva 5-24 Avo-Puntunen ja Pohja-Puntunen vuosina 1956 (ylempi kuva) ja 2016 (alempi) (© Maanmittauslaitos).

Maankäytön muutokset eivät kuitenkaan suuresti ilmene kohdealueella Puruveden lahtialueiden kasvittuneiden alueiden laajuudessa kun verrataan 1950-luvulla otettuja ilmakuvia nykytilanteeseen. Tyydyttävässä ekologisessa tilassa olevan Avo-Puntusen rantojen kasvittuneen alueen laajuudessa ei myöskään ole suuria eroja vuosina 1956 ja 2016 otettujen ilmakuvien perusteella (Kuva 5-24). Kohdealueen vesialueiden kasvillisuudessa on kuitenkin tapahtunut muutoksia erityisesti kelluslehtisten kasvien lisääntymisen (näin etenkin Avo-Puntusessa ja Kotilahdessa) ja ruovikoiden tihentymisen muodossa.

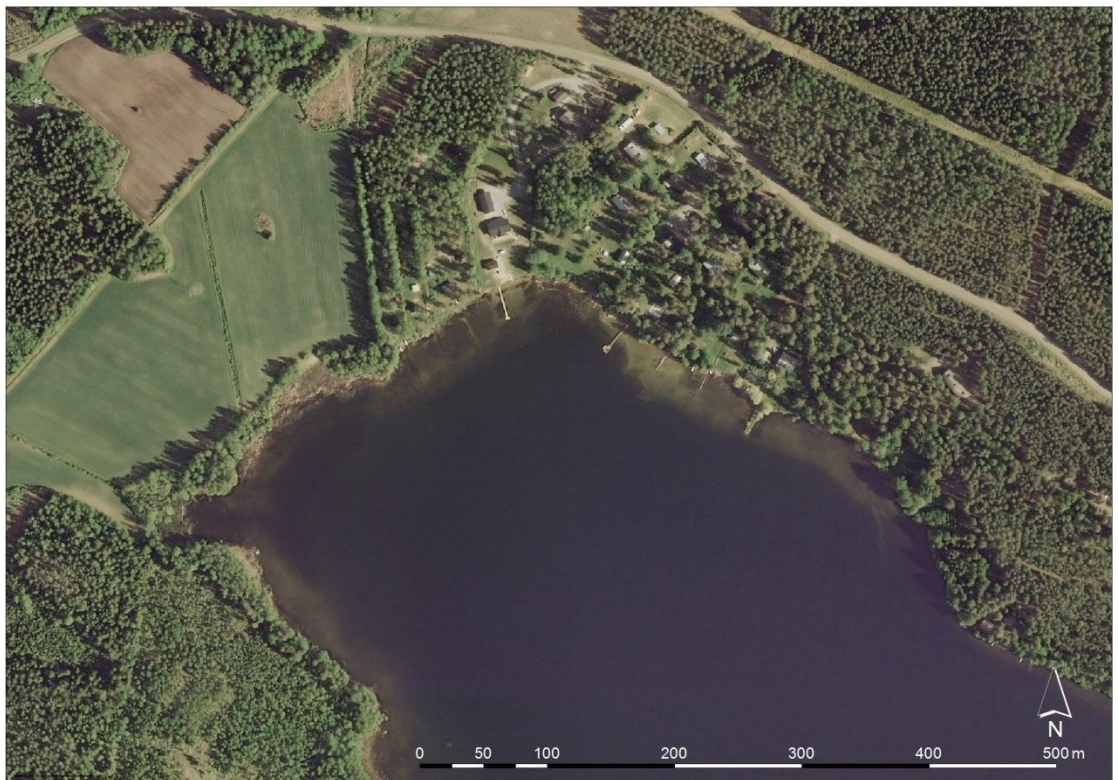
Kuva 5-25 Hautalahti vuosina 1954 (ylempi kuva) ja 2016 (alempi) (© Maanmittauslaitos).

Esimerkkinä maatalouden maankäytön muutoksista on Hautalahden alue, jossa vielä 1950-luvulla oli lahdenpohjaniittyjä ja maisema oli avoin (Kuva 5-25), mutta sen jälkeen pelto- ja niittyala on pienentynyt eivätkä lahden rannat ole enää avoimia. Lahden perukan kasvillisuus näyttää tihentyneen viimeisen 60 vuoden aikana.

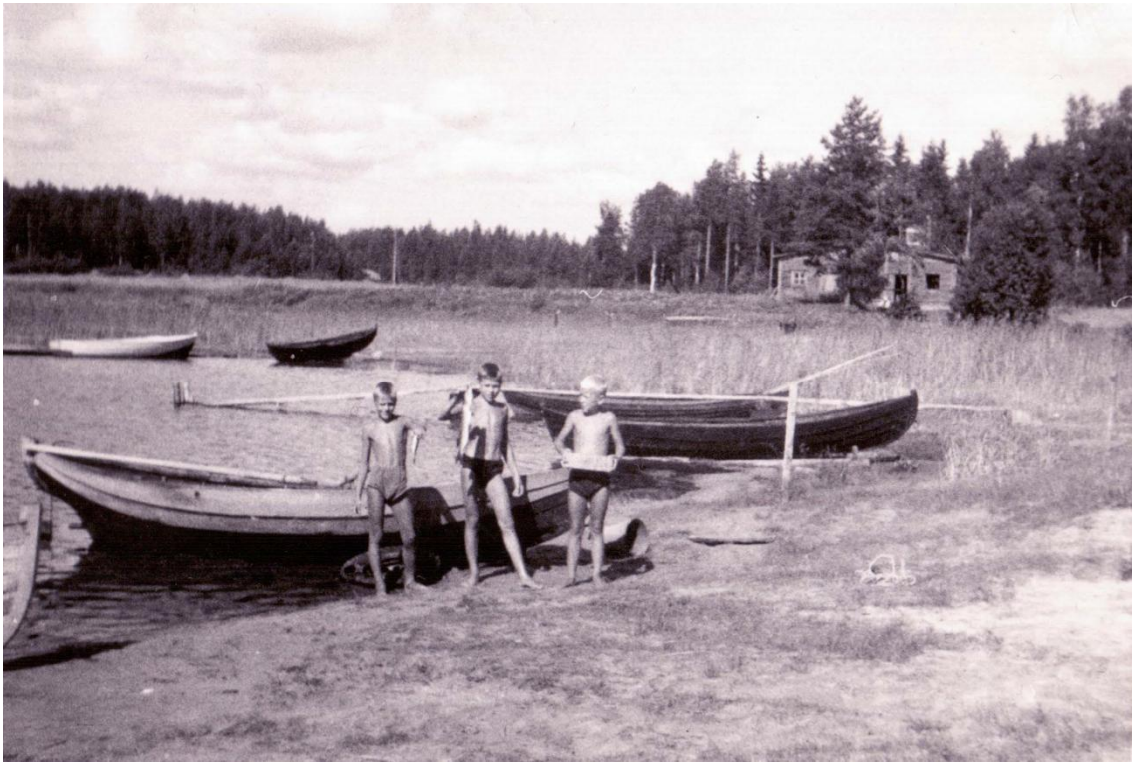
Kuva 5-26 Näkymä Hautalahden pohjoispäätä kohti vuonna 1960 (© Juha Karhu).

Kuvassa 5-26 on esitetty näkymä kohti Hautalahden pohjoispäätä vuonna 1960.

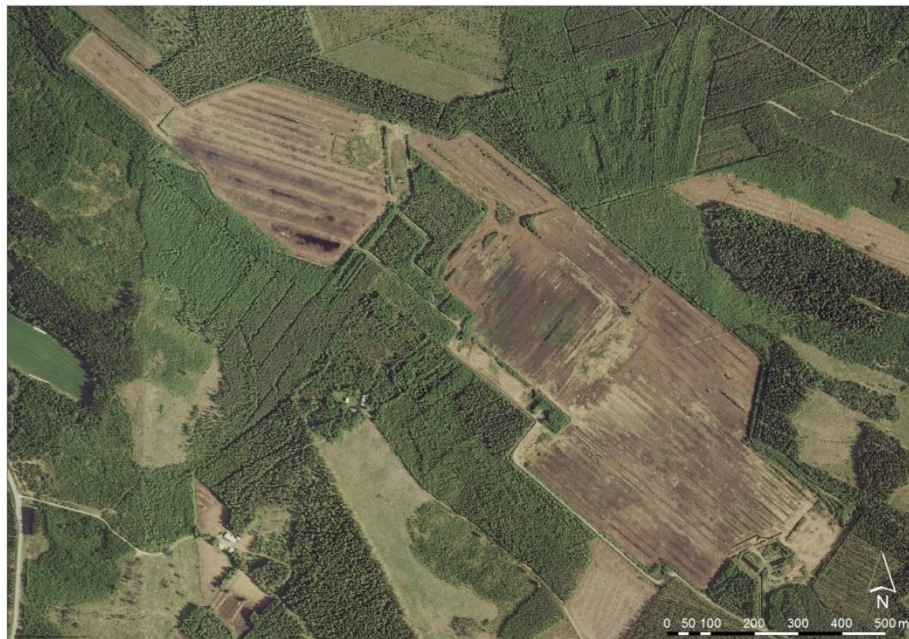
Kohdealueen luoteisosassa sijaitsevan Savisuon valmistelu turvetuotantoa varten aloitettiin vuonna 1983 ja tuotanto vuonna 1987. Tuotantoa oli enimmillään 70 hehtaarin alalla ja Vapo Oy lopetti tuotannon vuonna 2010. Tuotantoalueen kasvittumisen alkaminen näkyy vuonna 2016 otetussa ilmakuvassa (Kuva 5-27). Kuivatusvedet on johdettu kahden laskeutusaltaan kautta laskuojaan ja edelleen reittiä Kummunjoki – Rauvanjärvi – Heponotkonjoki Puruveden Hepolahteen. Kuvassa 5-28 on esitetty purkupaikan lähi-alueen ilmakuvat vuosilta 1954 ja 2016, eli ennen ja jälkeen turvetuotannon.

Kuva 5-27 Savisuon tuotannosta poistunut turvetuotantoalue vuonna 2016 (© Maanmittauslaitos).

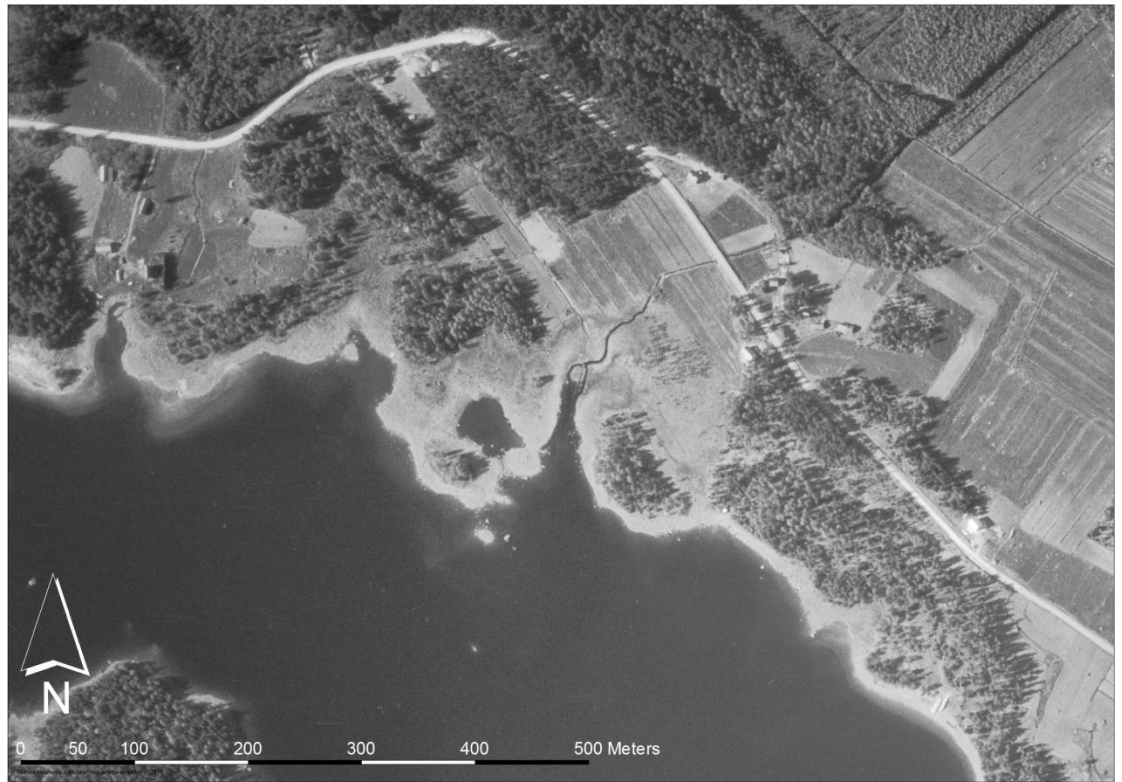
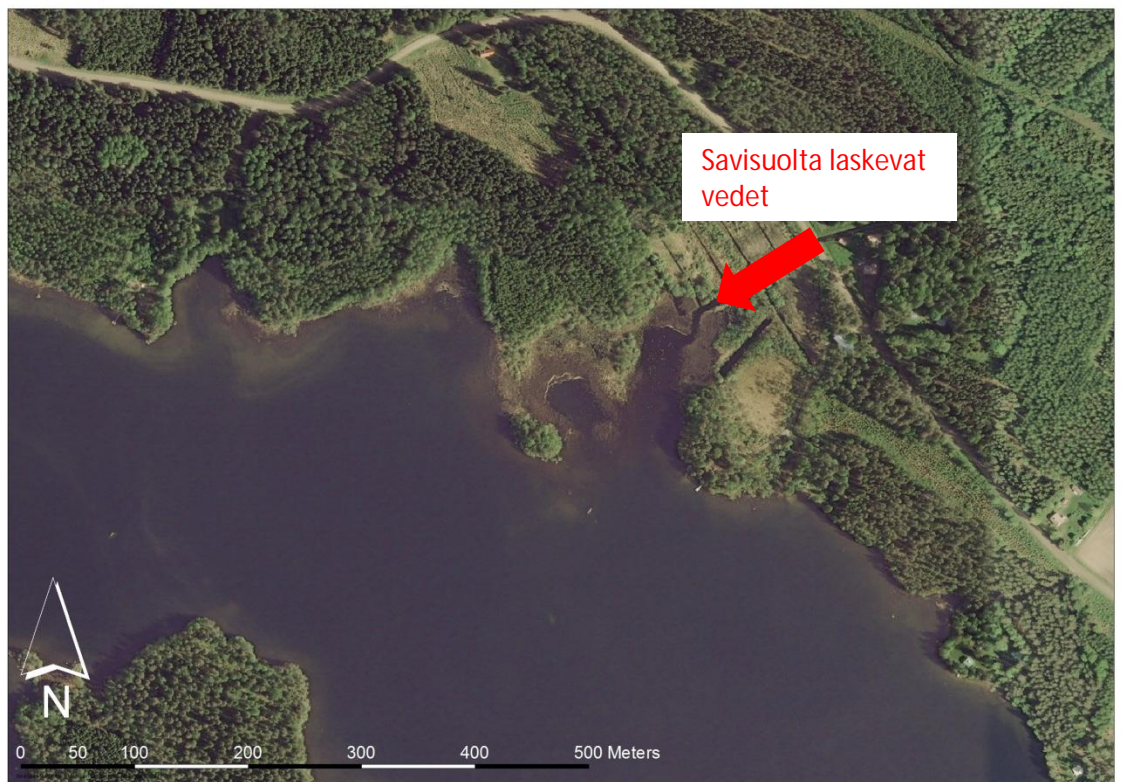
Kuva 5-28 Heponotkonjoen purkupaikan lähialue Puruvedellä vuosina 1954 (ylempi kuva) ja 2016 (alempi). Savisuon turvetuotantoalueen vedet laskivat Heponotkonjoen kautta Hepolahteen (© Maanmittauslaitos).

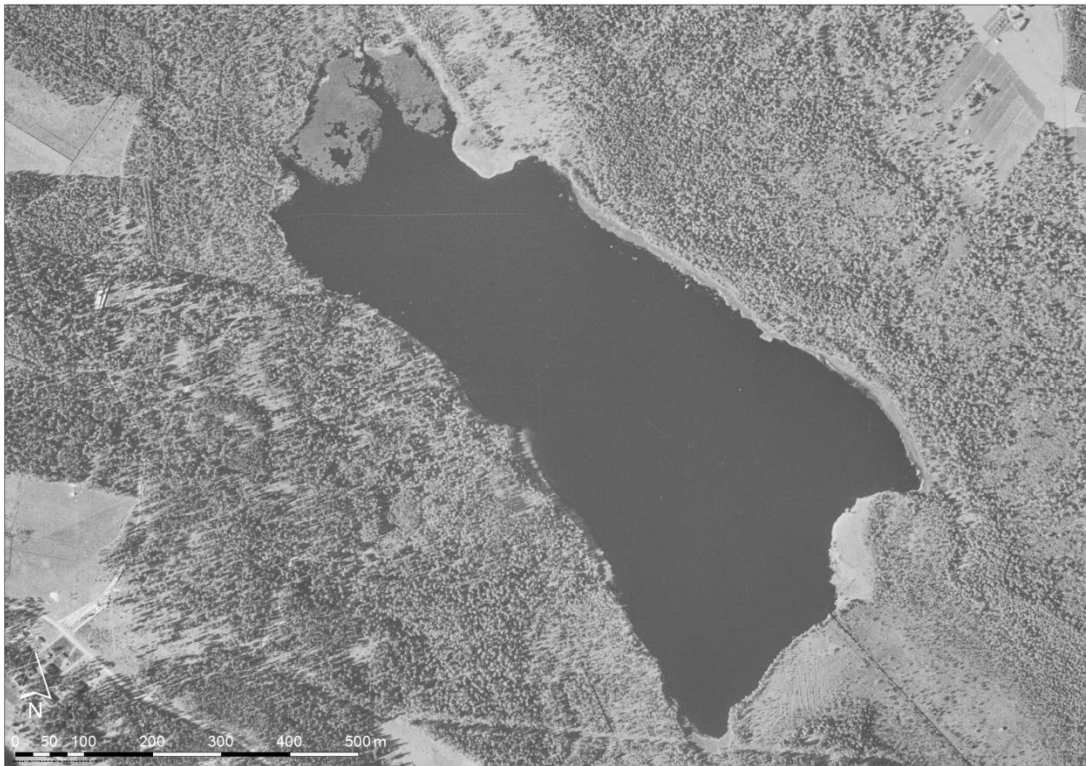
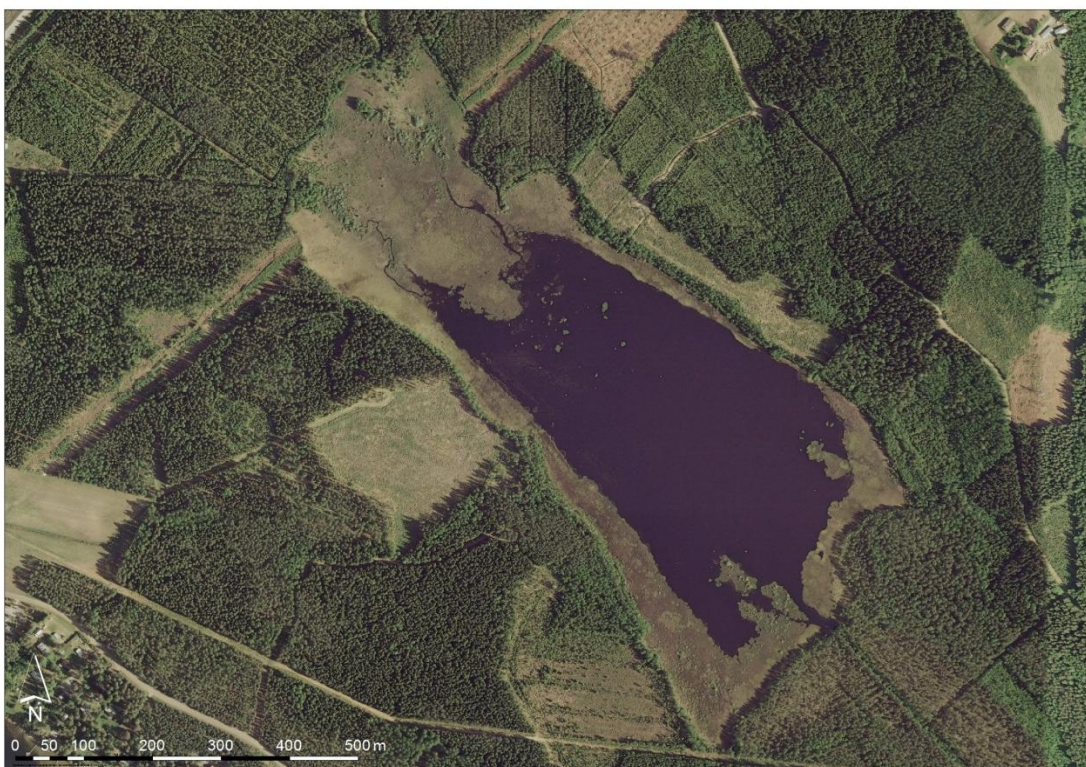
Kuva 5-29 Rauvanjärvi vuosina 1954 (ylempi kuva) ja 2016 (alempi) (© Maanmittauslaitos).

metsäojat laskevat ja joka on Savisuon entisen turvetuotantoalueen purkuvesien laskureitillä, on tapahtunut selvä muutos siten, että sen rannat ovat kasvittuneet huomattavasti viimeisen 60 vuoden aikana (Kuva 5-29).
