Pro Puruvesi ry

PURUVEDEN VIIDEN FRESHABIT-KOHDEALUEEN MUUTOKSET 1950-LUVULTA ALKAEN

Copyright © Pöyry Finland Oy

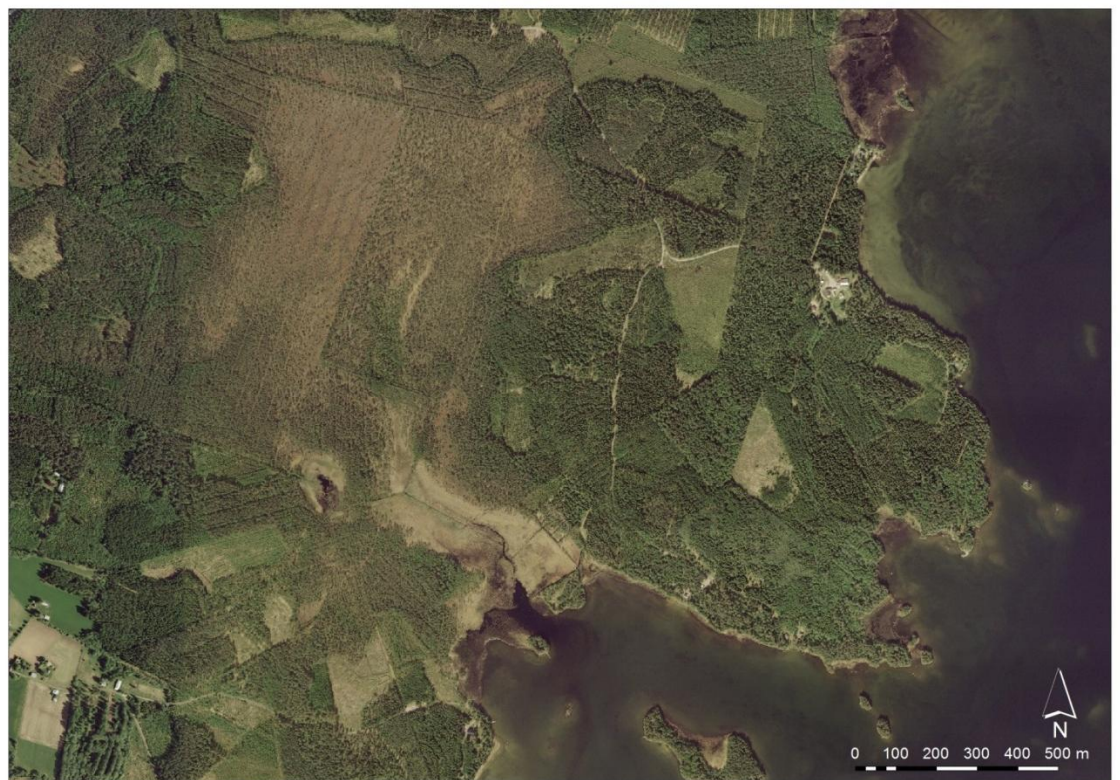
Kohdealueella 4 on tehty metsäojituksia useilla alueilla vuoden 1950-luvun jälkeen. Kuvassa 5-32 on esitetty Hamalosuon ja Suokonniemen alueet vuosina 1954 ja 2016. Hamalosuota halkova valtaoja oli kaivettu jo vuoteen 1954 mennessä, mutta sarkaojitus oli vielä tekemättä ja suo oli kokonaisuutena vielä suhteellisen lähellä luonnontilaa. Sarkaojituksen myötä nykyään alue on jo suurelta osin metsittynyt, joskin puusto on varsin harvaa ja pientä. Alueelle suunniteltiin kunnostusojitusta, mutta hankkeesta luovuttiin.

Kuva 5-32 Hamalosuo ja Suokonniemen alue vuosina 1954 (ylempi kuva) ja 2016 (alempi) (© Maanmittauslaitos).

Haastateltavien mielestä Suokonlahti ja Ketolanlahti olivat ennen erityisen puhtaita. Paikallisten kertomusten mukaan Ketolanlahti oli aikoinaan hiekkarantainen ja -pohjainen. Haastateltavat kertoivat miten he lapsina olivat ajaneet karjaa Suokonlahden yli ja miten kovapohjainen ja puhdas lahtialue tuolloin oli. 1950-luvulla Hamalosuolta laskevan Suokonojan kautta Puruveteen alkoi tulla humusta. Ojituksista oli hyötyä ylempänä sijaitseville alueille, itse Hamalosuolla ei ole tapahtunut juurikaan muutoksia: vain hieman kuivumista ja puustonkasvua (ks. Kuva 5-32).

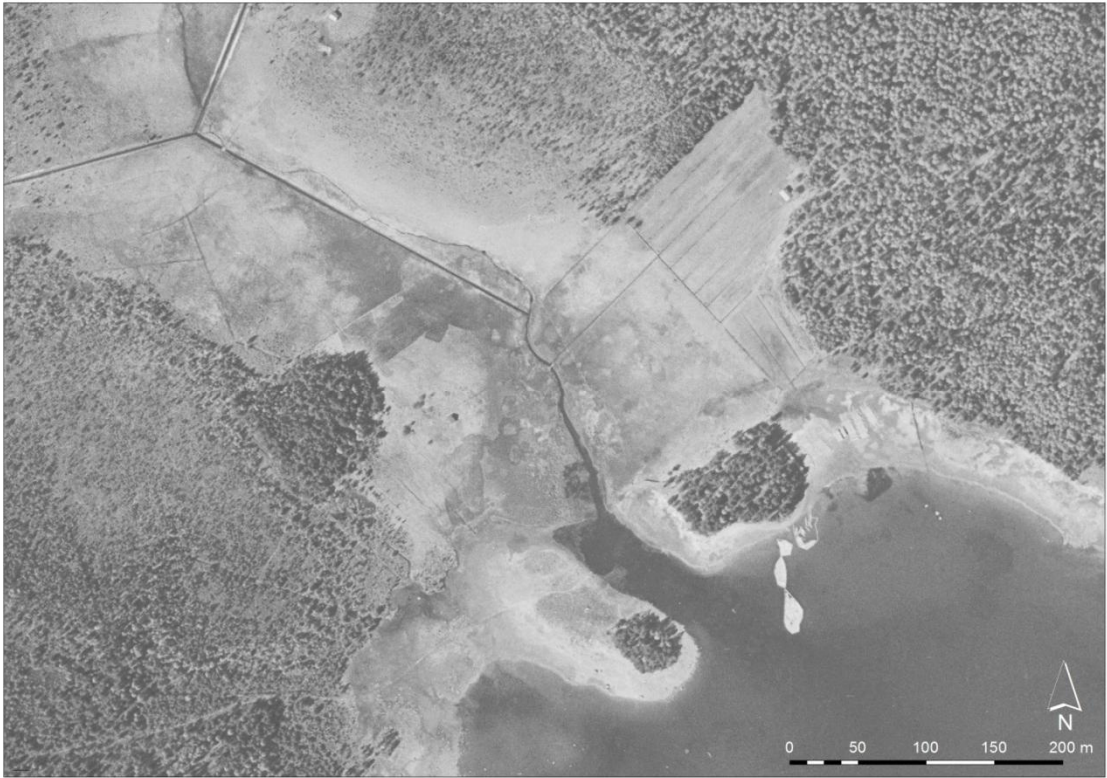
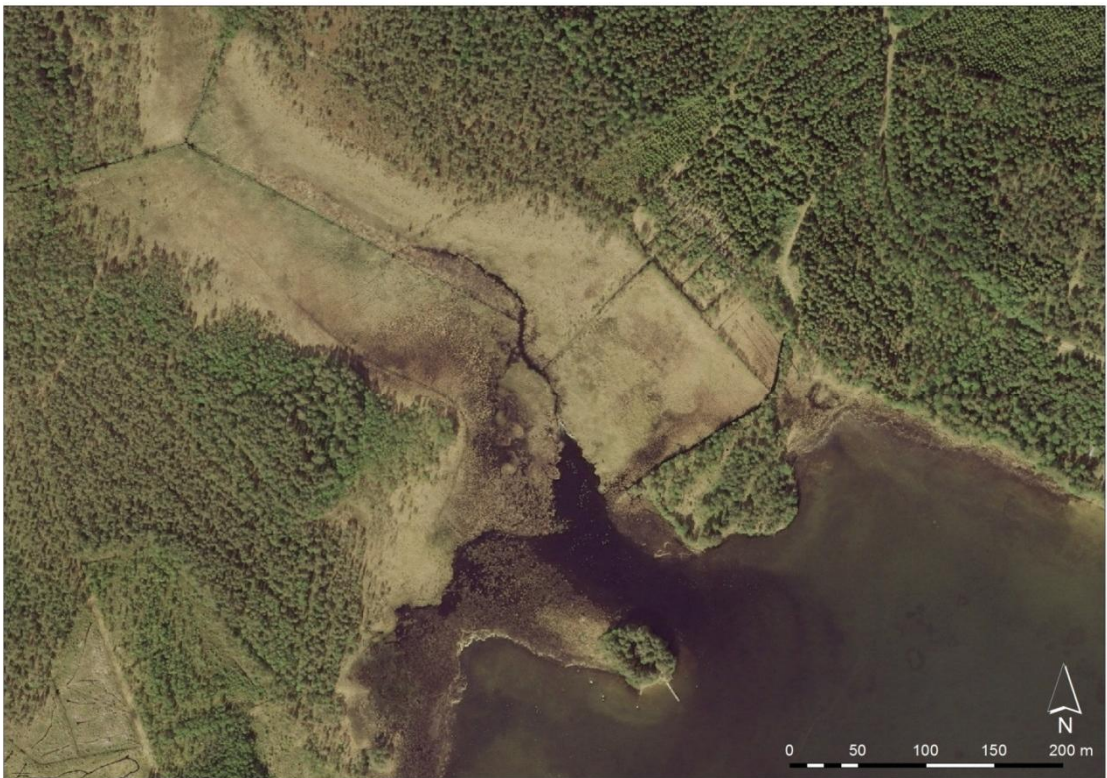
Kuva 5-33 Suokonlahti vuosina 1954 (ylempi kuva) ja 2016 (alempi) (© Maanmittauslaitos).

Hamalosuon ojitusalueen vedet ovat laskeneet ja laskevat edelleen Suokonlahteen, josta on esitetty kuvat 5-33 ja 5-34. Lahden pohjukka oli ilmakuvan perusteella kauttaaltaan kasvittunut jo vuonna 1954, eikä suuria muutoksia kasvittuneen alueen laajuudessa ole ilmakuvissa havaittavissa. Muutosta on kuitenkin tapahtunut kasvillisuuden ominaisuuksissa siten, että etenkin kellus- ja uposlehtinen kasvillisuus on lisääntynyt (Kuva 5-35). Alueella on lisäksi tehty vuosina 2013–2015 mittavia vesikasvillisuuden niittoja, joten vuoden 2016 ilmakuva ei anna kaikilta osin oikeaa kuvaa ennen niittoa valinneesta tilanteesta.

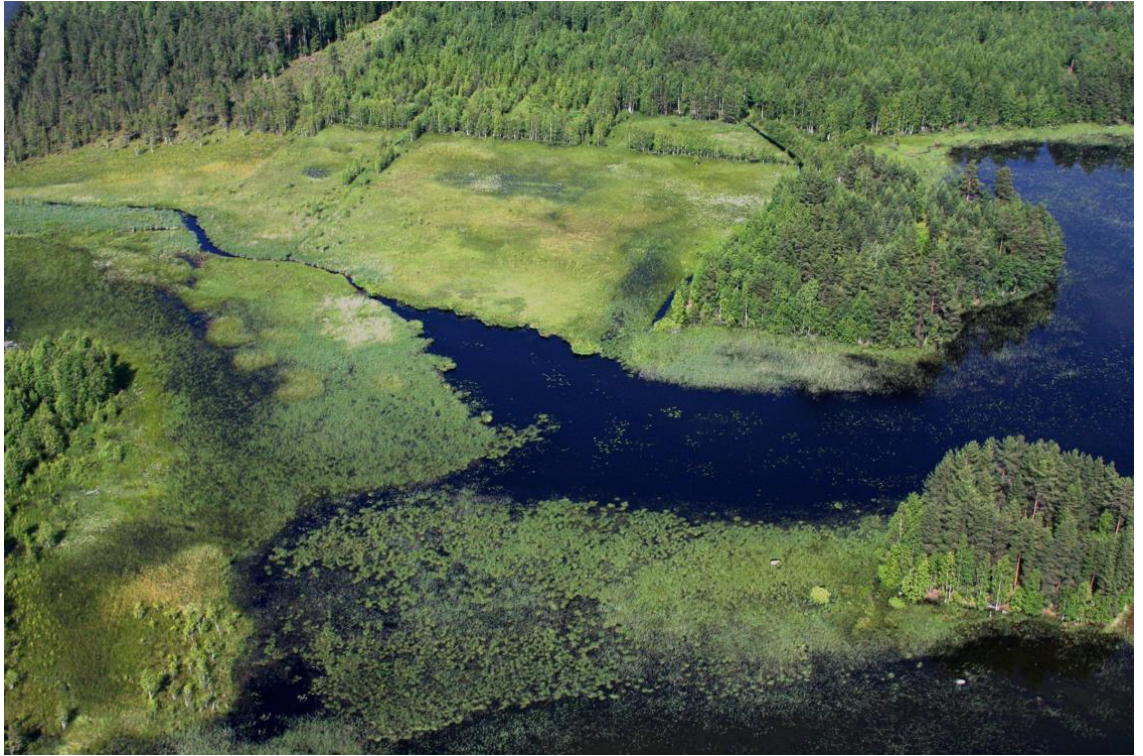
Kuva 5-34 Suokonlahti vuonna 2008 (© Pro Puruvesi ry).

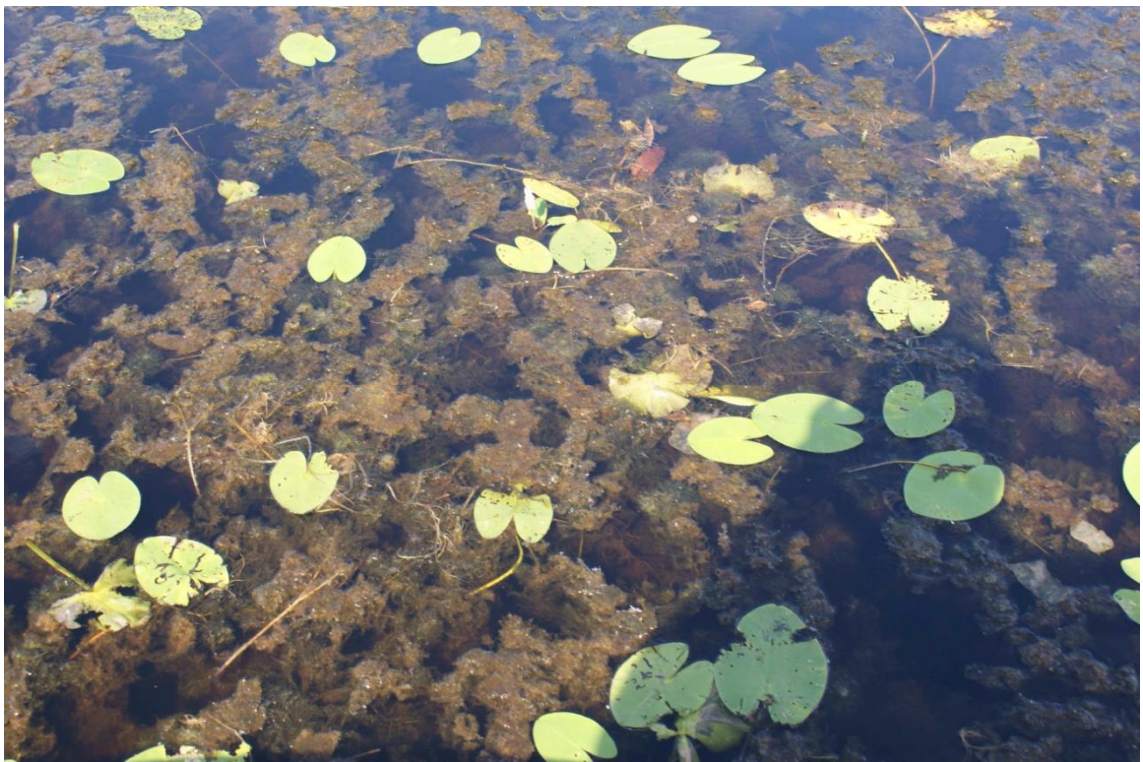
Kuva 5-35 Suokonlahden kasvillisuutta vuonna 2011 (© Pro Puruvesi ry).

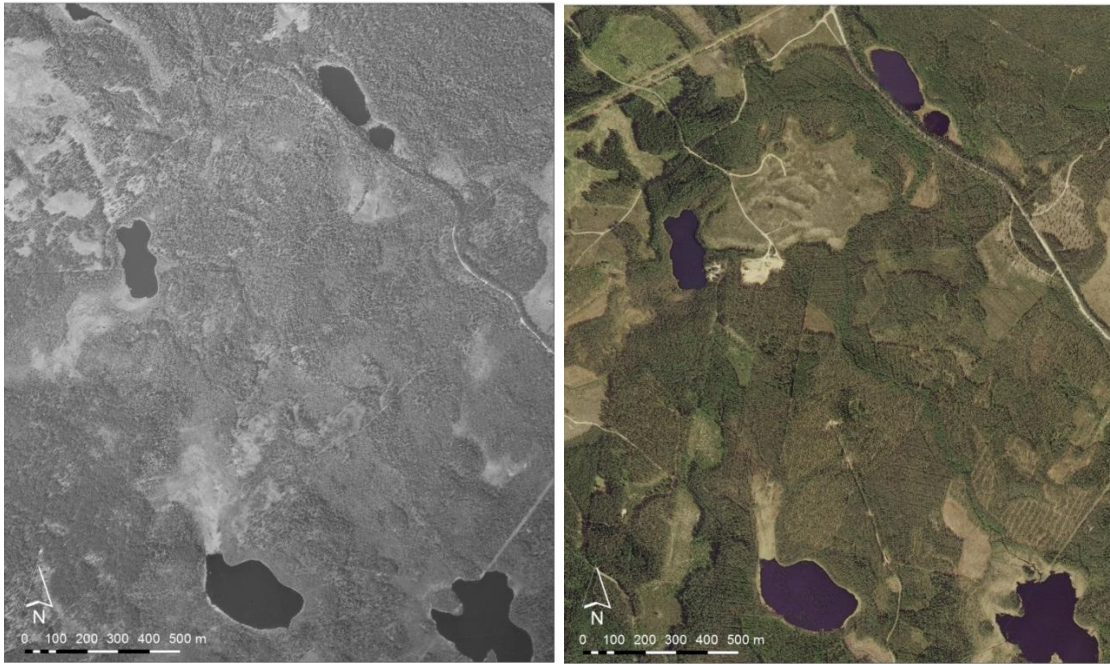
Kuvassa 5-36 on esitetty kohdealueen 4 keskiosissa sijaitsevien Säynelammen ja Myllylammen yläpuolinen alue, jossa on myös tehty metsäojituksia 1950-luvun jälkeen. Ojituksen jälkeen alueella on tehty myös hakkuita. Alueen vedet laskevat Myllypuron kautta Puruveden Hummonlahden pohjukan Myllylahteen, joka on esitetty kuvissa 5-37 ja 5-38.

Kuva 5-36 Säynelammen ja Myllylammien yläpuolinen alue vuosina 1954 (vasemmalla) ja 2016 (oikealla) (© Maanmittauslaitos).

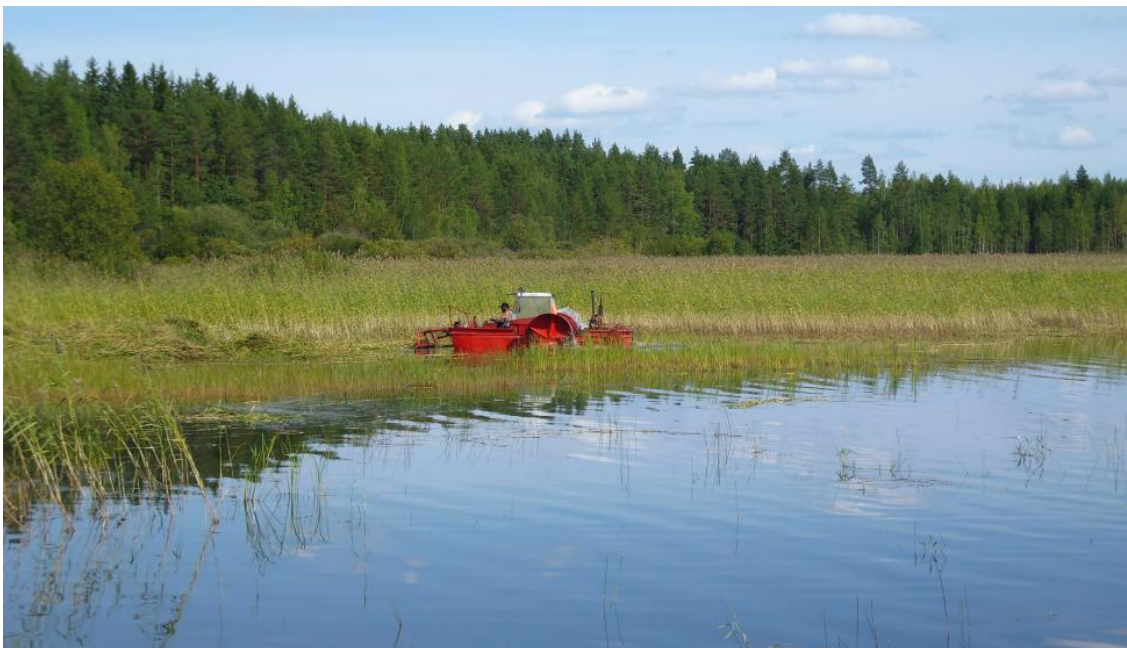
Kuva 5-37 Myllylahden vesikasvillisuuden niittoa vuonna 2013 (© Pro Puruvesi ry).

Vesikasvillisuuden peittämä alue Myllylahdessa on laajentunut ja tihentynyt selvästi vuosien 1954–2012 välillä ja lahdella on tehty kunnostustoimenpiteenä mm. vesikasvillisuuden niittoa (Kuvat 5-37 ja 5-38). Lahteen laskevan Myllypuron uoma ulottui 1950-luvulla selvästi pidemmälle kuin nykyisin. Mikronoja puolestaan tulee Hamalosuolta ja se on laskenut ja laskee edelleen osan Hamalosuon valumavesistä Myllylahteen.

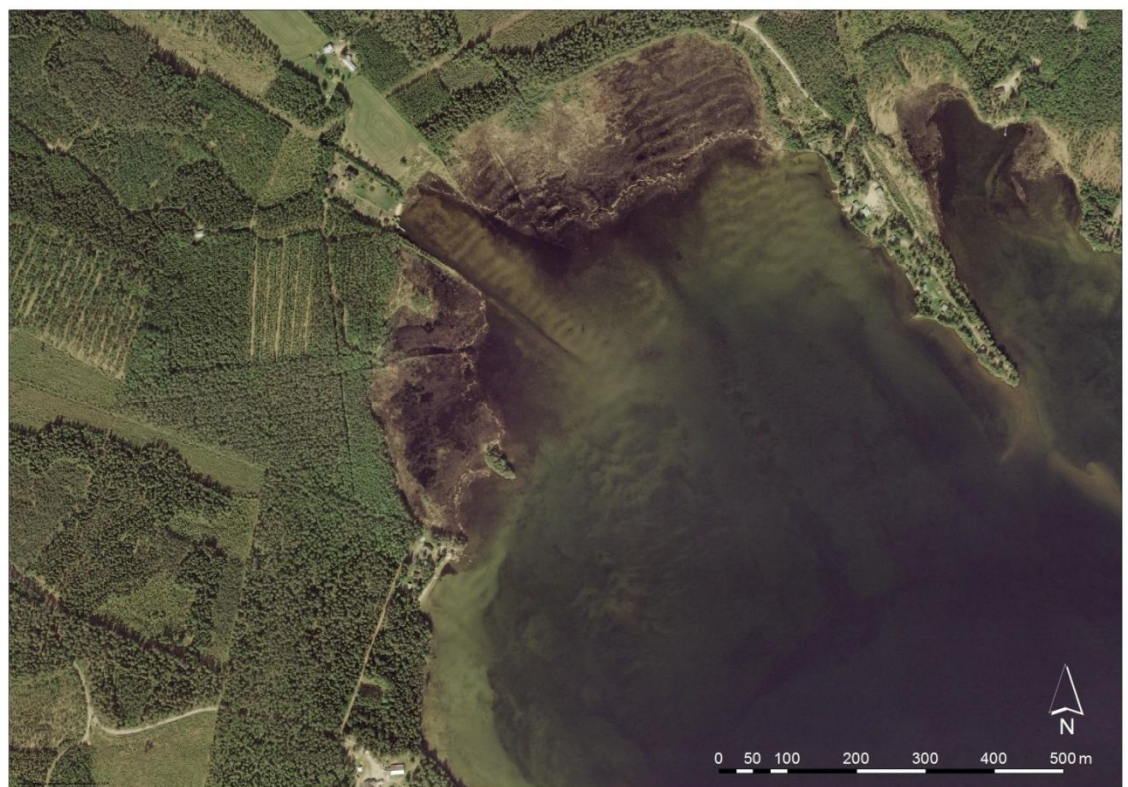
Kuva 5-38 Myllylahti ja Pienilahti vuosina 1954 (ylempi kuva) ja 2016 (alempi) (© Maanmittauslaitos).

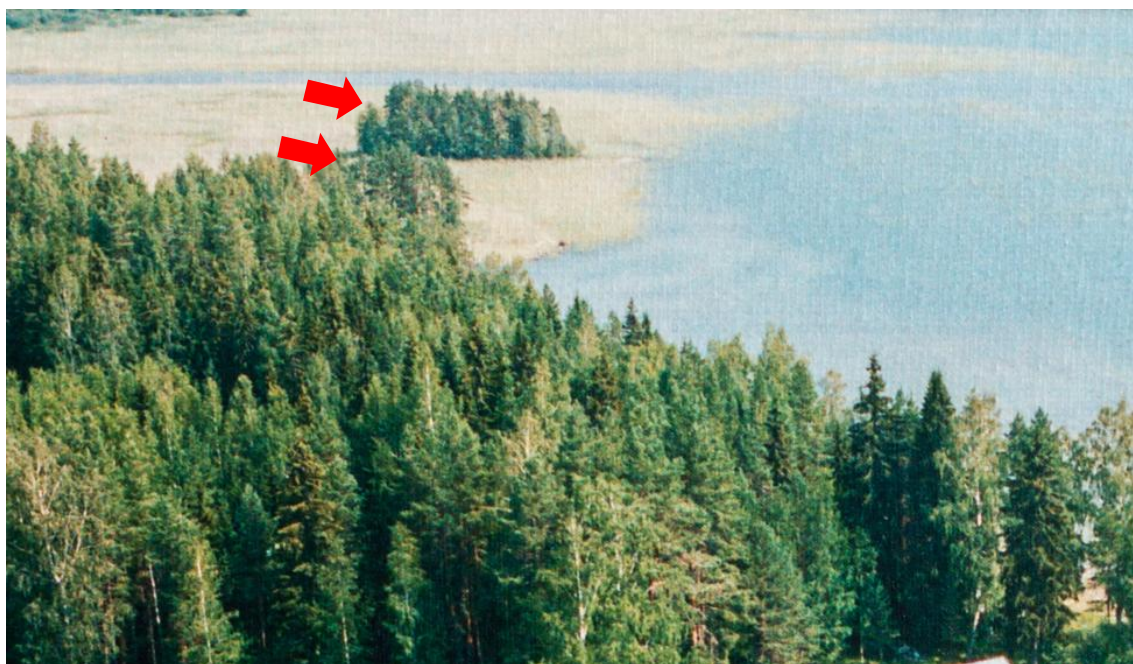
Kuvassa 5-39 on kuvattu näkymä Suokonniemestä kohti Mikronsaarta noin 40 vuoden aikaerolla (1960- ja 2000-lukujen puolivälit). Mikronsaaren ja Mikronniemen välisen sekä Mikronsaaren takaisen ruovikon pinta-ala on selvästi suurentunut tänä aikana.

Kuva 5-39 Näkymä Suokonniemestä kohti Mikronsaarta ja Myllylahtea 1960-luvun puolivälissä (ylempi kuva, © Matti Kammonen) ja vuonna 2006 (alempi, © Matti Kammonen).

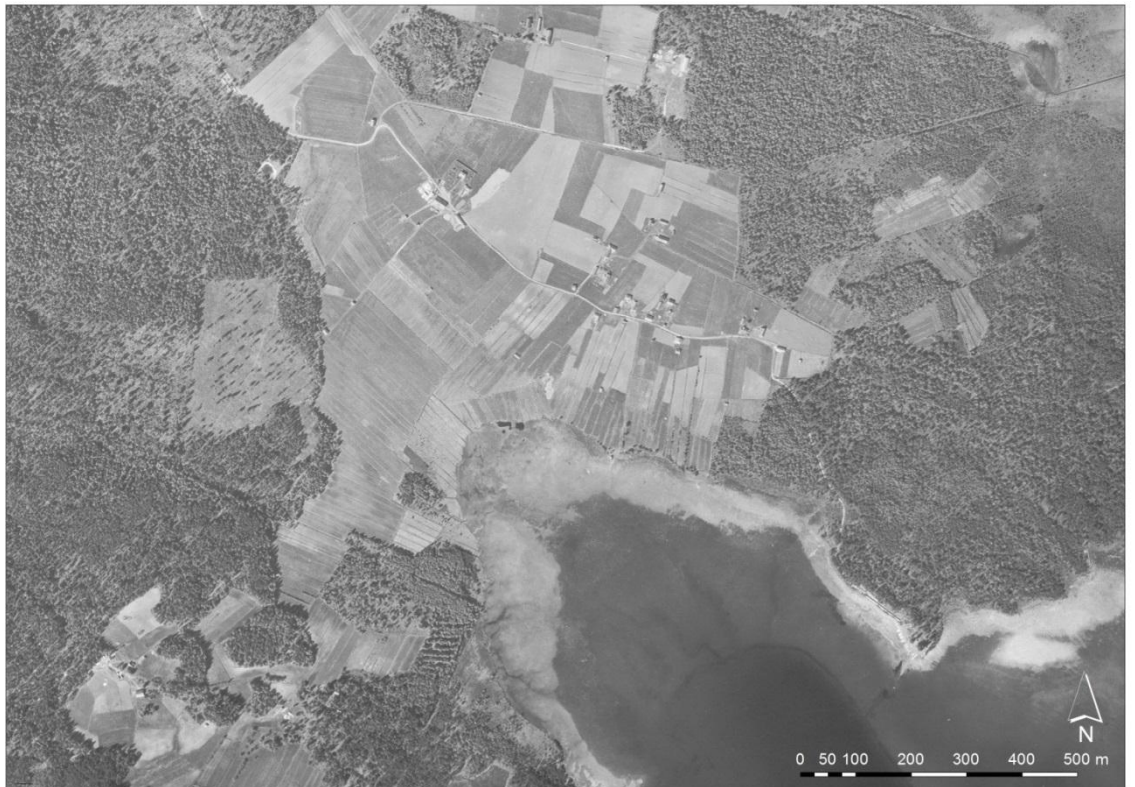
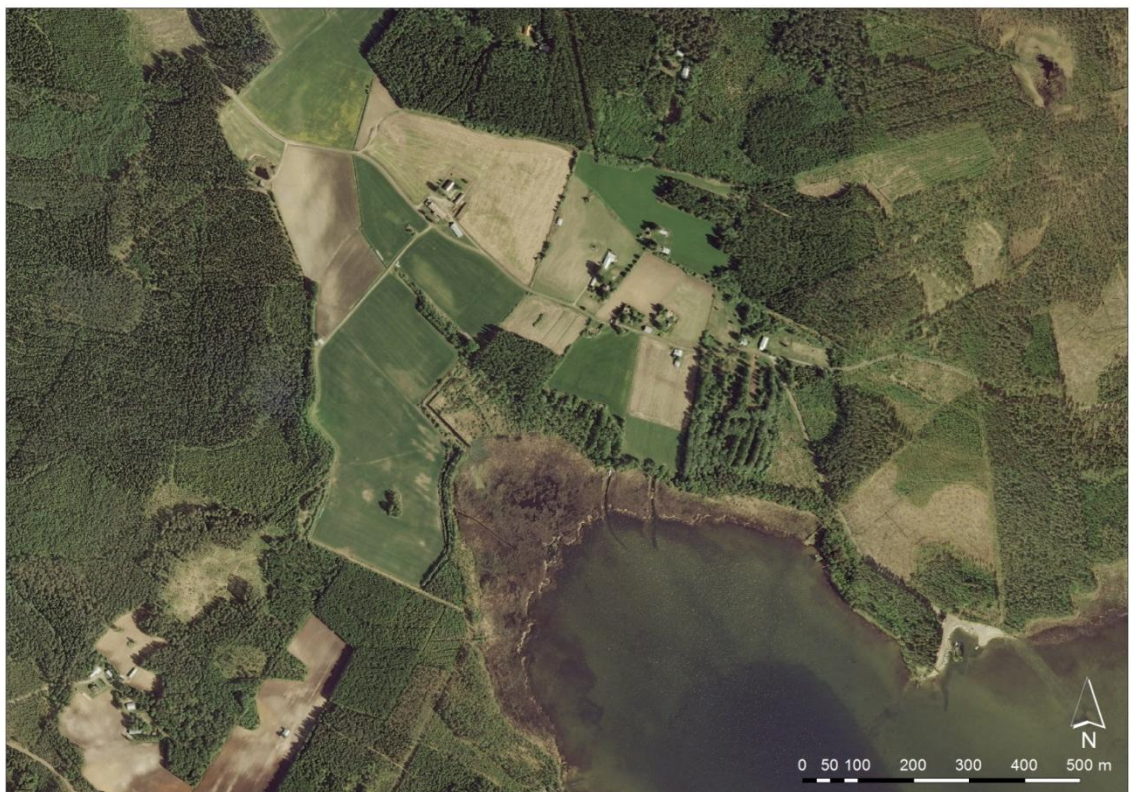
Kuva 5-40 Ketolanlahti vuosina 1954 (ylempi kuva) ja 2016 (alempi) (© Maanmittauslaitos).

pinta-ala on sen jälkeen pienentynyt selvästi palstojen metsittämisen myötä. Lahden pohjukassa on nykyisin myös puustoinen suojaväyhyke. Ilmakuvien perusteella lahden pohjukan kasvillisuuspeite on osin laajentunut, mutta ennen kaikkea tihentynyt kaislikoksi/ruovikoksi.

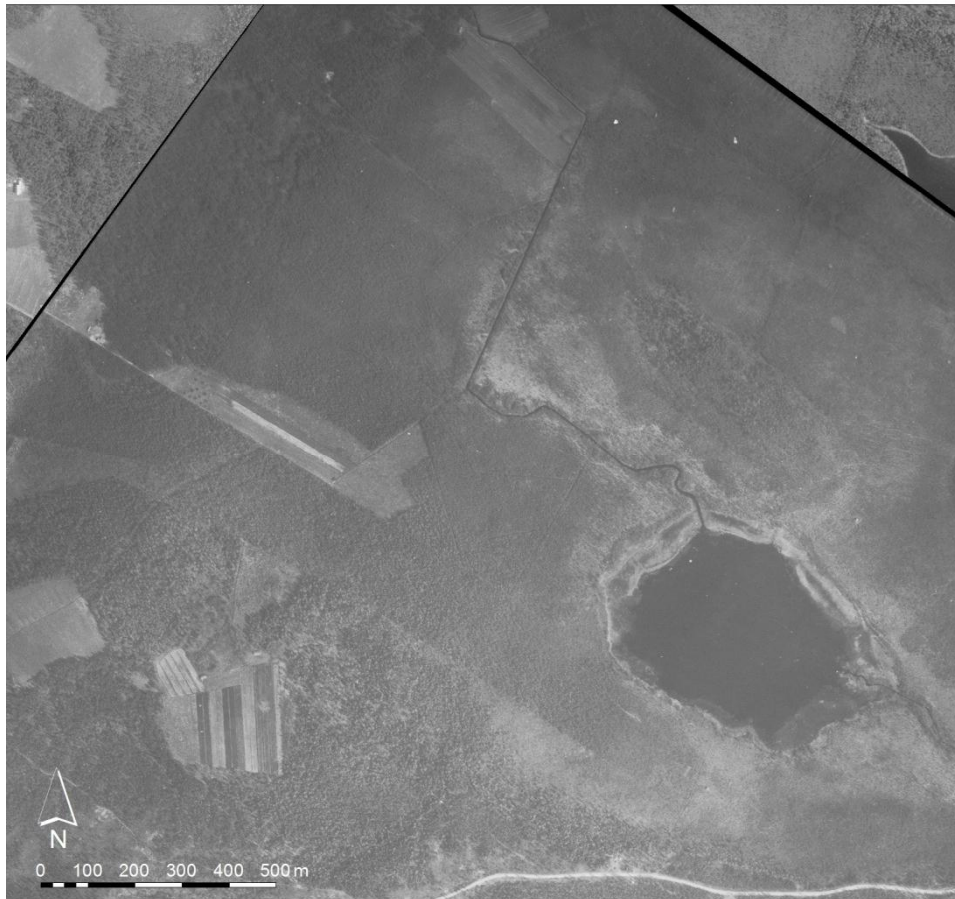
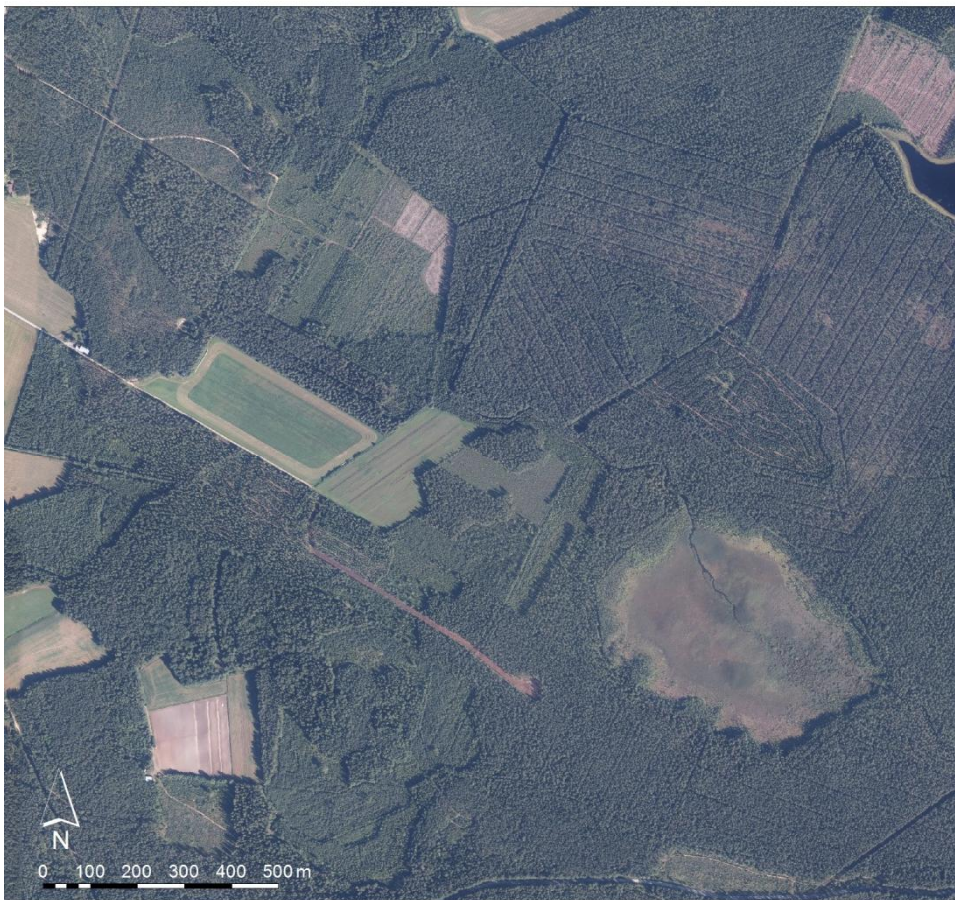
Esimerkiksi kohdealueen lounaisosassa sijaitsevan Hälvänsuon alueen ojituksen intensiteetti on kasvanut selvästi (Kuva 5-43). Alue on nykyisin kauttaaltaan ojitettu, kun vielä 1950-luvulla esimerkiksi silloisen Ala-Hälvän lammen (joka on nykyisin umpeenkasvanut) pohjoispuoli oli ojittamatta. Lampi oli umpeenkasvanut jo vuonna 1975, mutta vielä tuolloinkin sen pohjoispuoli oli ojittamatta. Ala-Hälvän yläpuolella sijaitseva Ylä-Hälvä on rehevöitynyt vuosien 1956–2016 välissä (Kuva 5-44).

Kuva 5-43 Hälvänsuon alue vuosina 1956 (ylempi kuva) ja 2016 (alempi) (© Maanmittauslaitos).

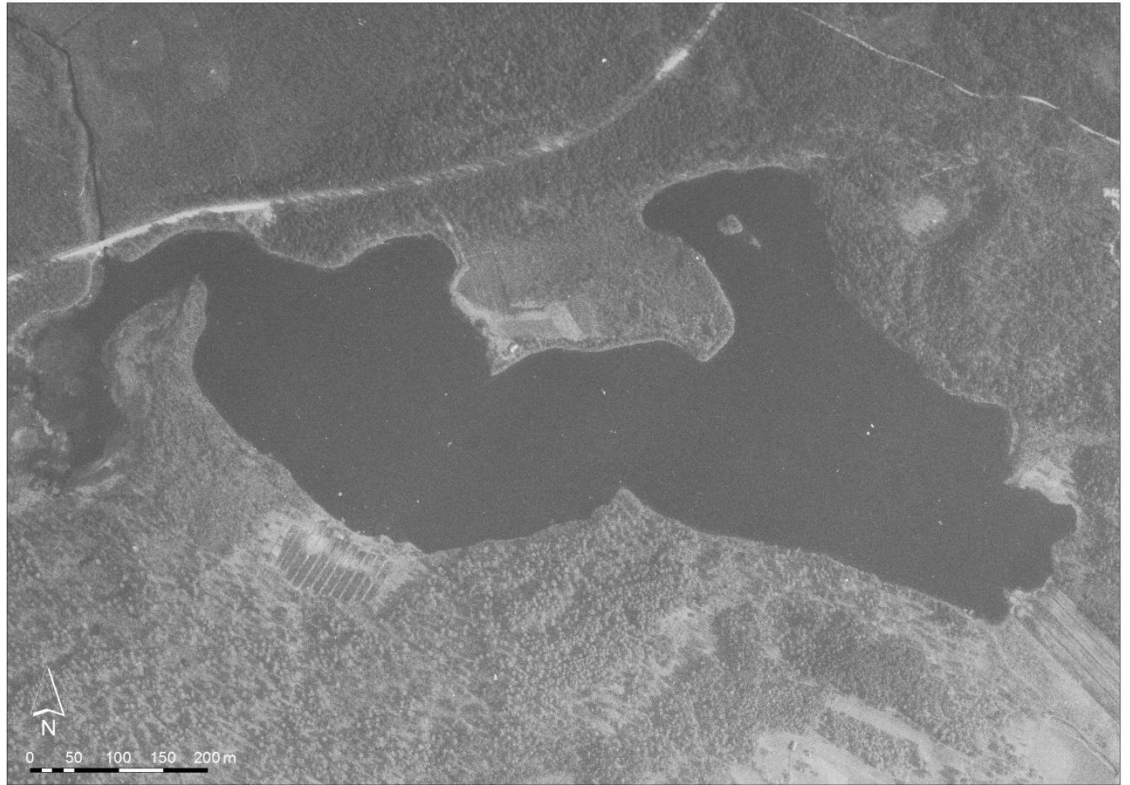
Kuva 5-44 Ylä-Hälvä vuosina 1956 (ylempi kuva) ja 2016 (alempi) (© Maanmittauslaitos).

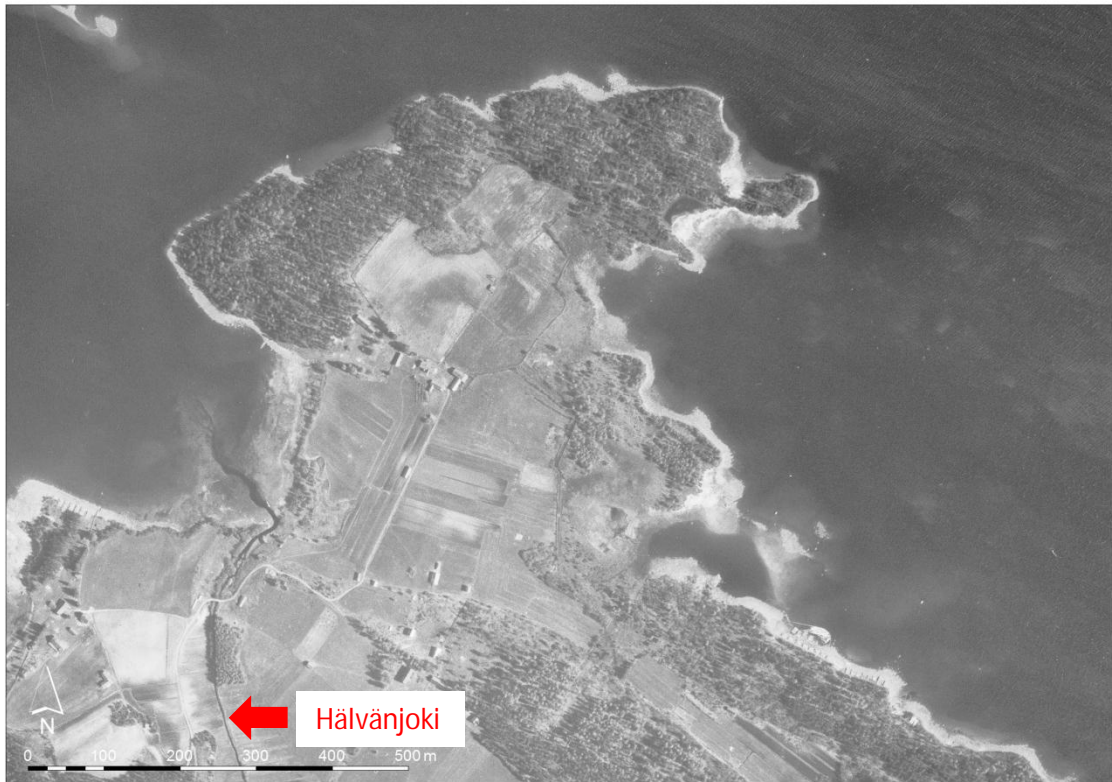
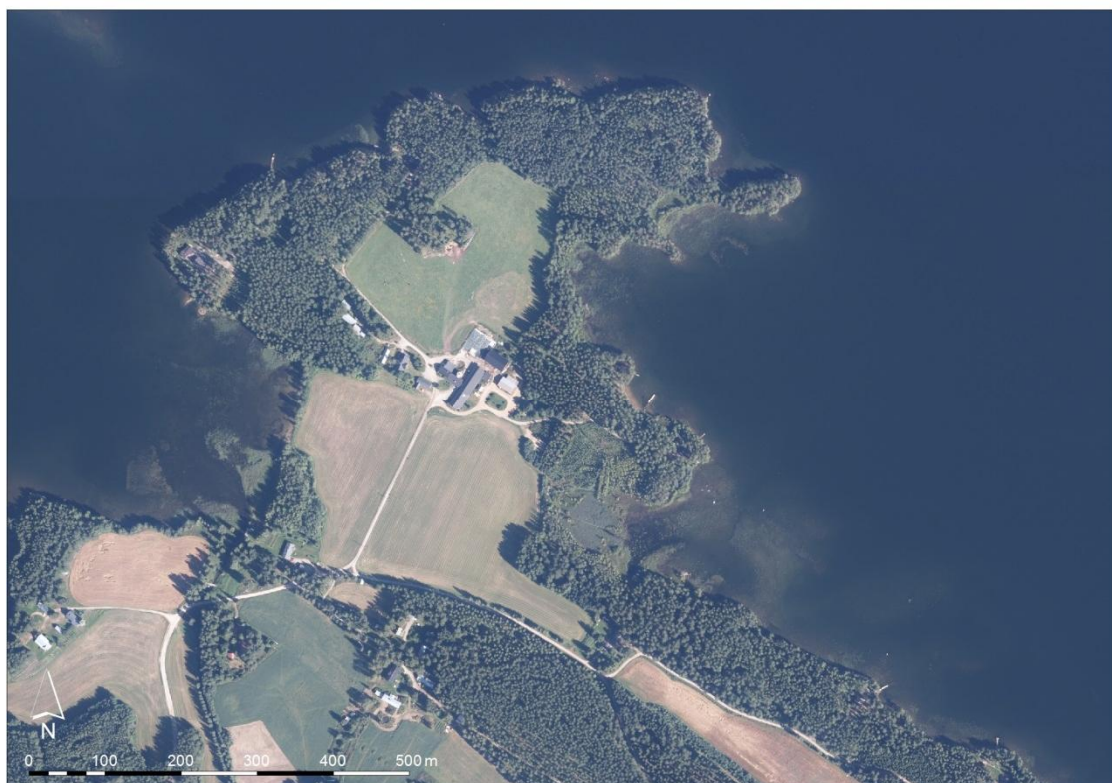
Kuva 5-45 Puruveden Susiniemi vuosina 1956 (ylempi kuva) ja 2016 (alempi) (© Maanmittauslaitos).

Alueen vedet laskevat Hälvänjoen kautta Puruveden Susiniemen länsipuolelle. Joen purkupaikan vesialueen vesikasvillisuus on lisääntynyt viime vuosikymmenien aikana (Kuva 5-45).

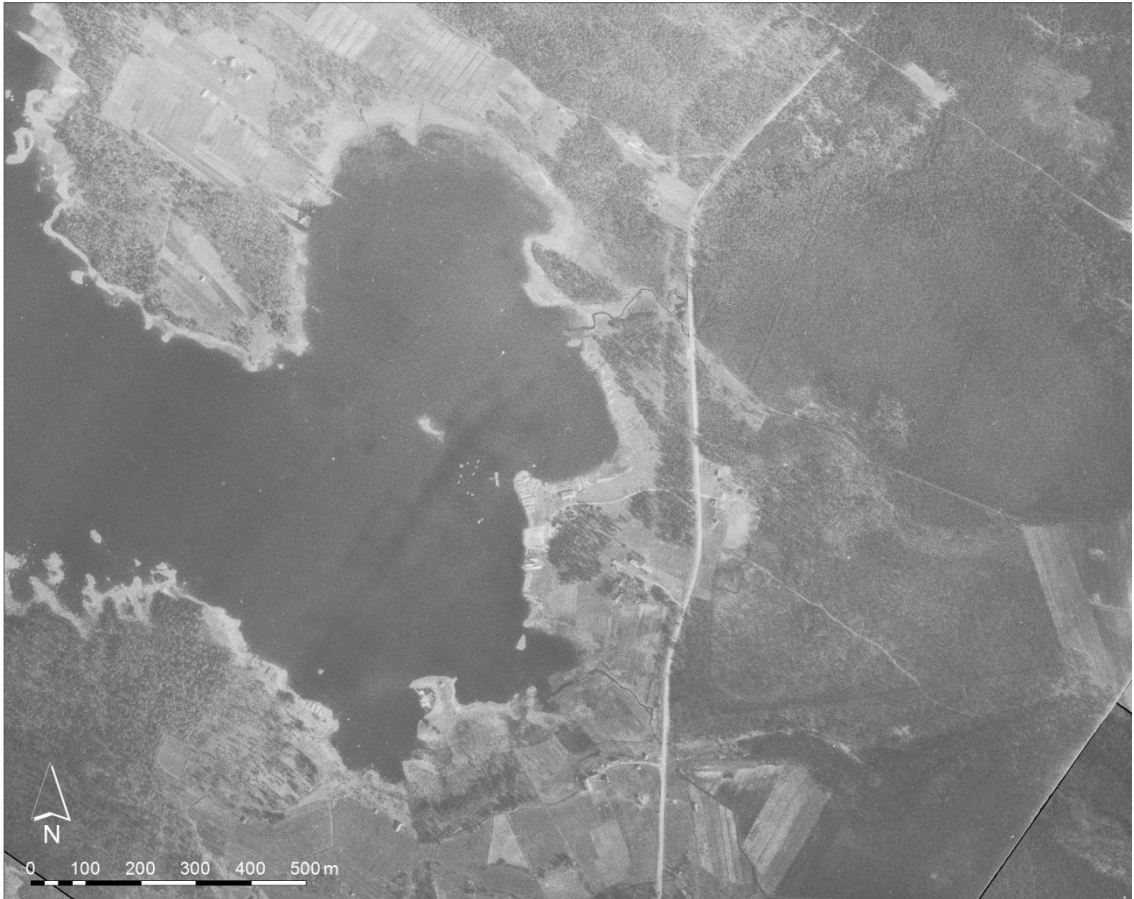
Kuva 5-47 Puruveden Naaranlahden alue vuosina 1956 (ylempi kuva) ja 2016 (alempi) (© Maanmittauslaitos).

Myös Susiniemen itäpuolella olevan Naaranlahden valuma-alueella on tehty paljon metsäojituksia 1950-luvun jälkeen. Näin on tehty esimerkiksi kuvissa 5-47 ja 5-48 näkyvillä Myllysuolla ja Karhukummunsuolla. Kuvaan 5-47 on ympyröity myös Naaranlahden pohjukan alue, jossa vesikasvillisuus näyttää lisääntyneen edellisten vuosikymmenten aikana. Lahden etelärannalle on rakennettu myös lukuisia loma-asuntoja.

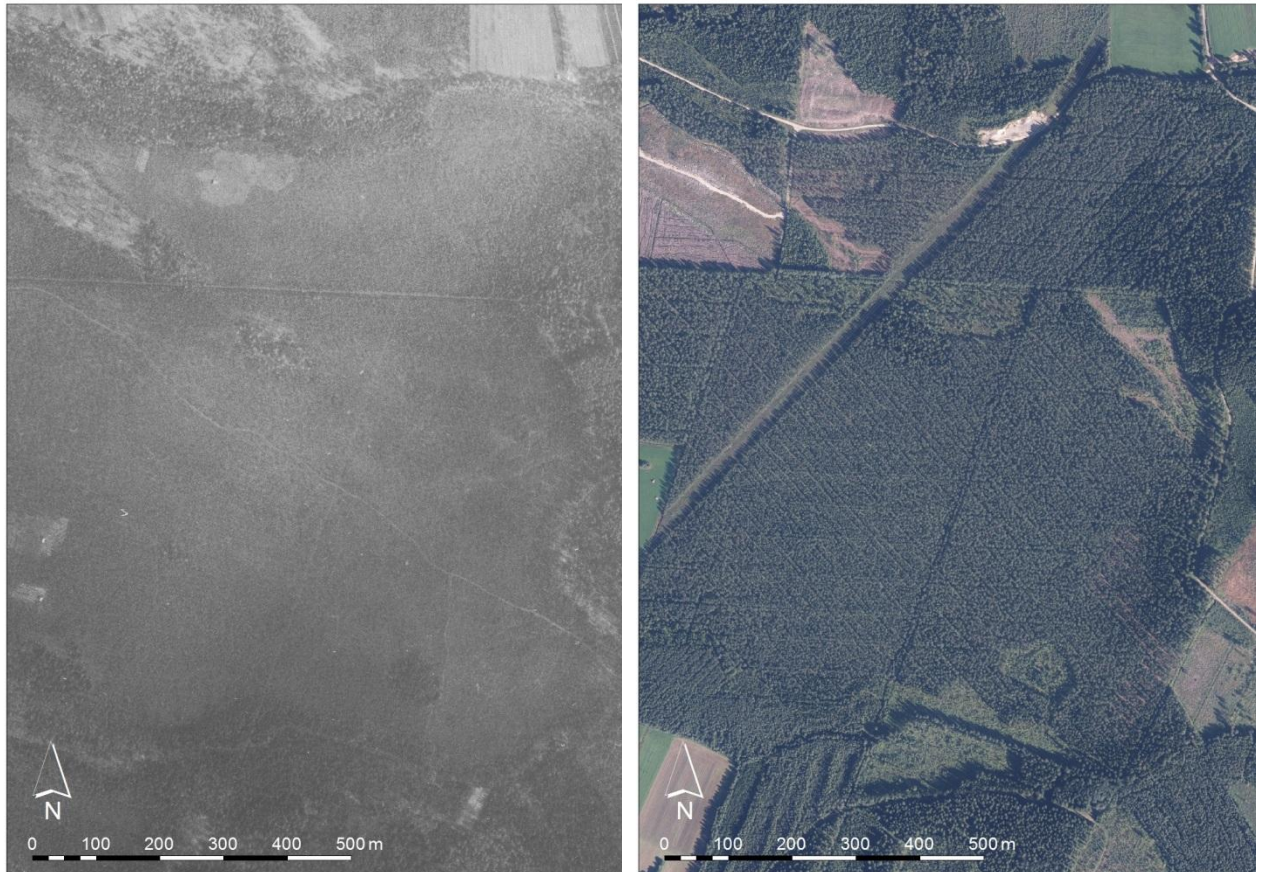
Kuva 5-48 Karhukummunsuo vuosina 1956 (vasemmalla) ja 2016 (oikealla) (© Maanmittauslaitos).

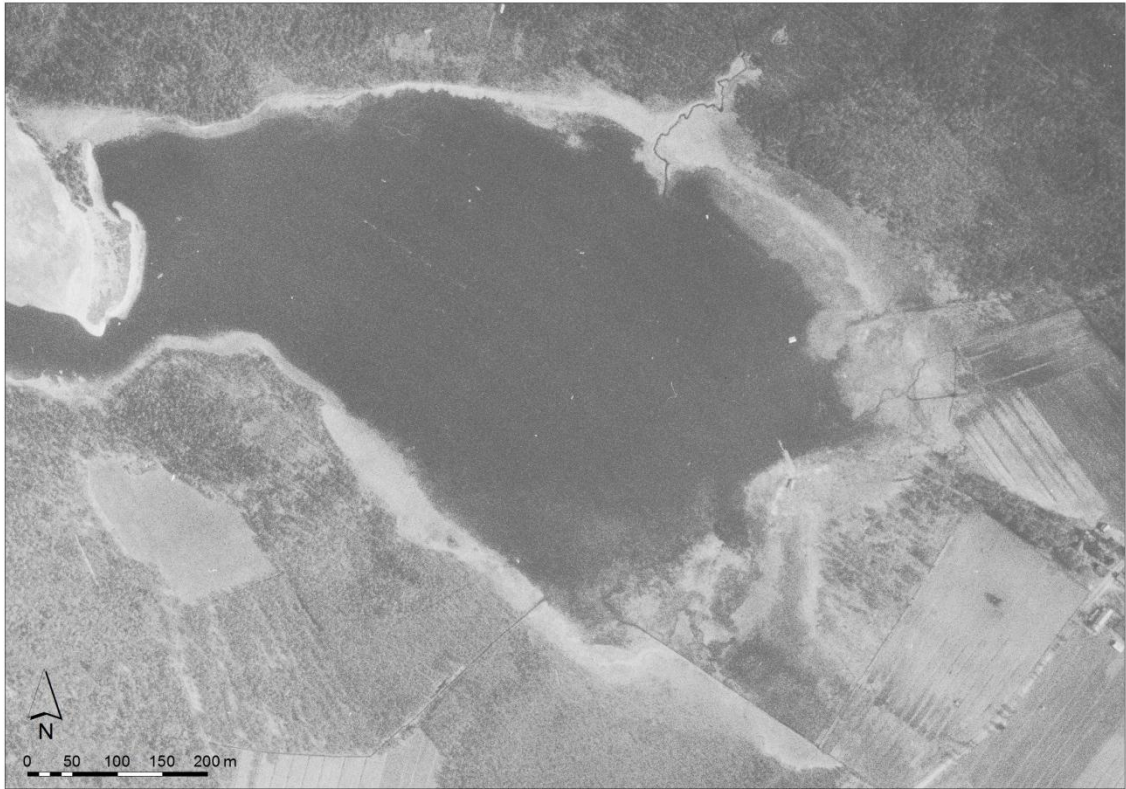
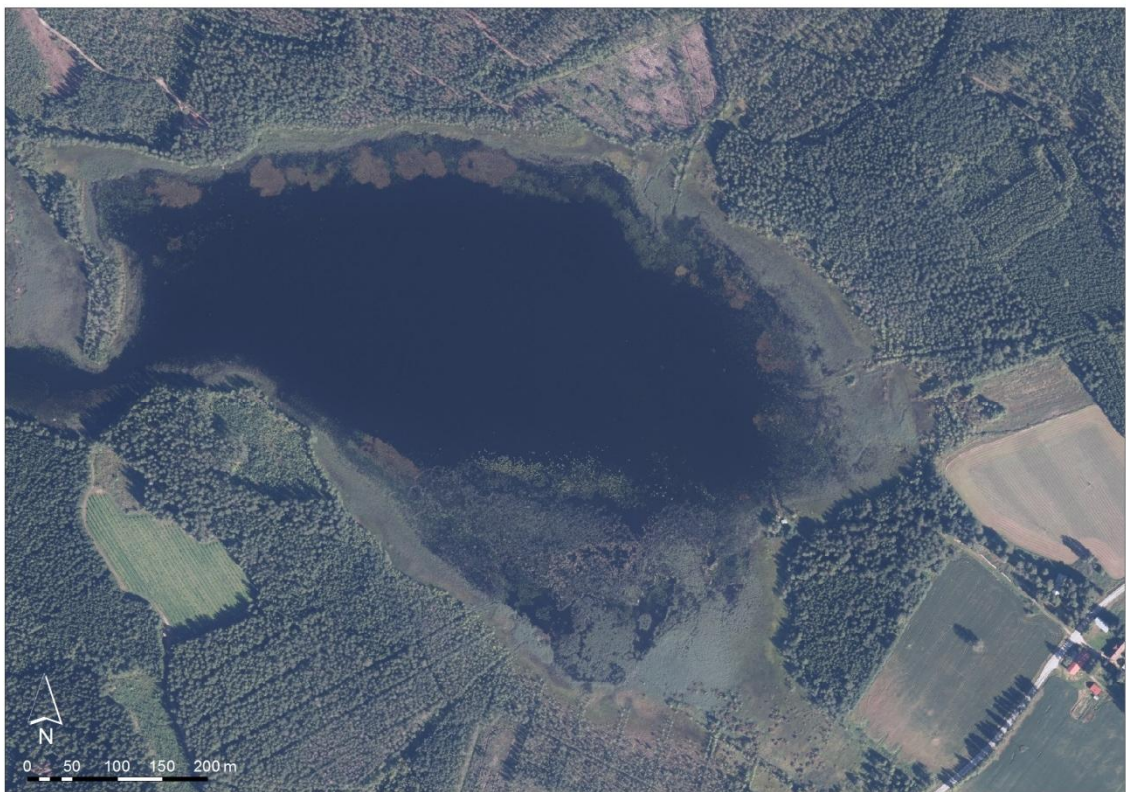
Naaranlahden pohjoispuolella sijaitsevan Pienilahden vesikasvillisuuden peittämä ala on kasvanut vuosien 1956–2016 välillä (Kuva 5-49). Myös lahden suun Hiekkaniemen ja Kivenniemen välisellä rantaosuudella kasvipeite näyttää vahventuneen.

Kuva 5-49 Puruveden Pienilahti vuosina 1956 (ylempi kuva) ja 2016 (alempi) (© Maanmittauslaitos).

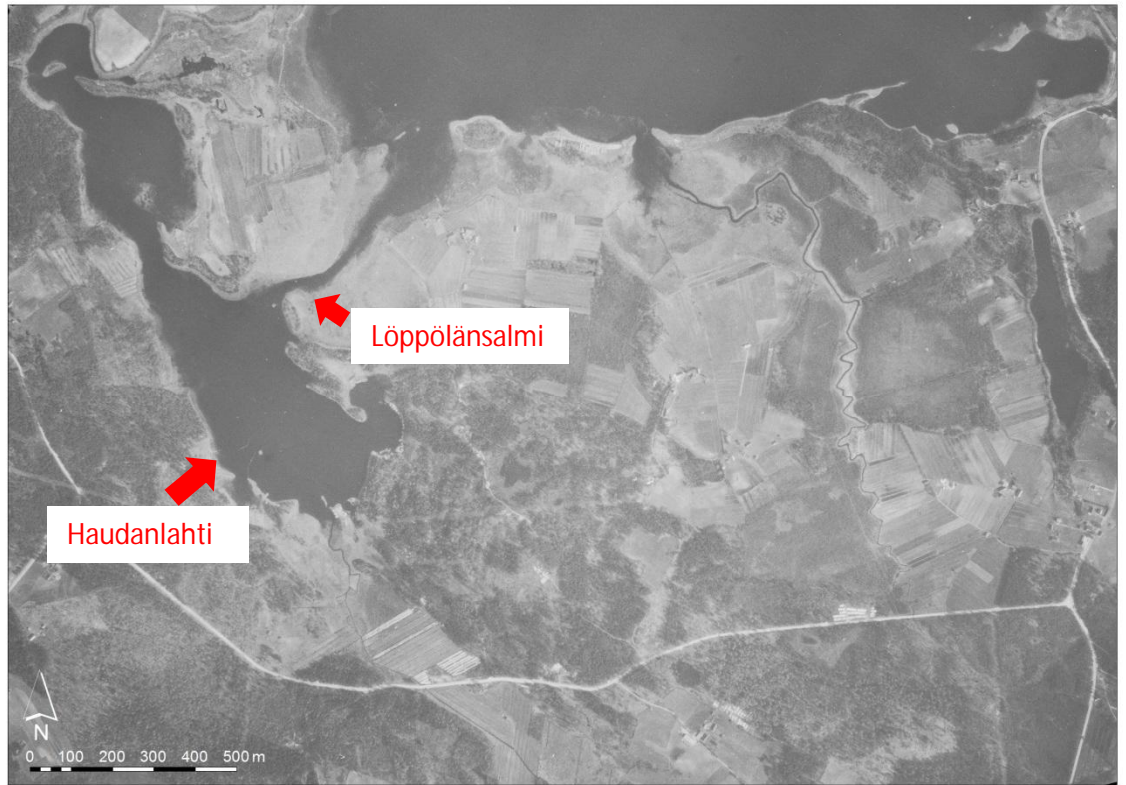
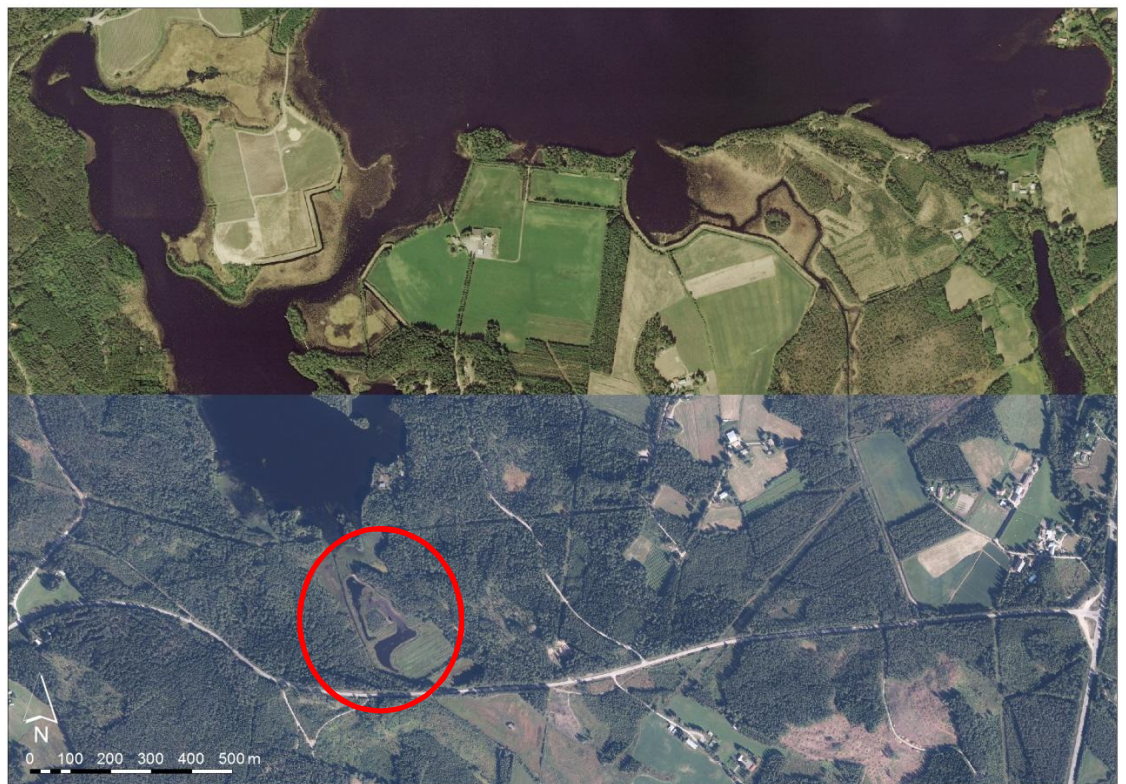
Puruveden Ristilahden lounaispuolella sijaitsevan Haudanlahden ja Löppölänsalmen alueen maankäytössä ja vesikasvillisuuden peittämässä alassa ei sen sijaan näy suuria muutoksia 1950- ja 2010-lukujen välillä (Kuva 5-50), mutta sielläkin paikallisten mukaan kellus- ja uposlehtisten kasvien määrä on lisääntynyt. Haudanlahden eteläpuolelle Kuolemalamminjoen suulle on tehty kosteikkoalue.

Kuva 5-50 Puruveden Haudanlahden, Löppölänsalmen, Rutalahden ja Koulunlahden alue vuosina 1956 (ylempi kuva) ja 2016 (alempi) (© Maanmittauslaitos).

Puruveden Ristilahden etelärannan Rutalahden ja Koulunlahden alueen pääasiallinen maankäyttö on pysynyt maataloudessa, eikä näillä alueilla näy ilmakuvissa suuria muutoksia vesikasvillisuudessa (Kuva 5-50). Ristilahden pohjoisrannalla Hiidenniemen rannalla vesikasvillisuus näyttää kuitenkin tihentyneen vuosien 1956–2016 välillä (Kuva 5-52), mutta muutoin Ristilahden vesikasvillisuustilanne näyttää ilmakuvissa pysyneen varsin samankaltaisena, mutta paikallisten mukaan rantojen tilanne on kuitenkin muuttunut.

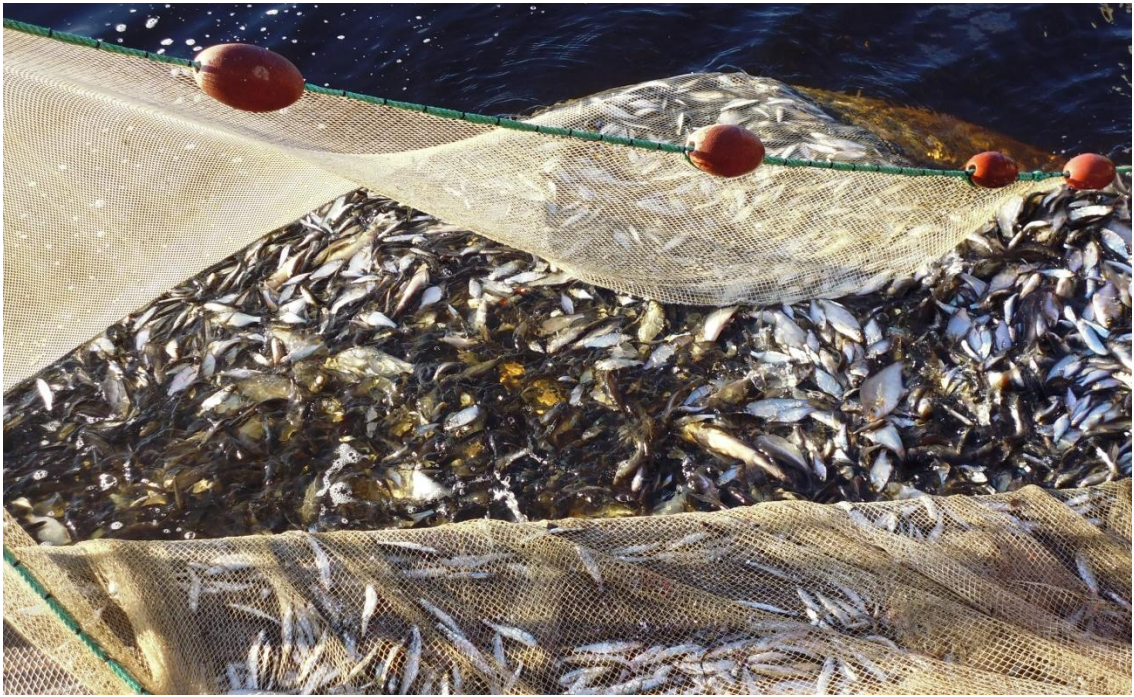
Kuva 5-51 Puruveden Haudanlahden hoitokalastuksen nuottasaalista vuonna 2016 (© Pro Puruvesi ry).

Haudanlahdella tehtiin syksyllä 2016 hoitokalastus, jossa Pro Puruvesi ry:n mukaan kertyi viidellä nuottauksella lähes yksinomaan särkikaloja noin 32 000 kg (ks. Kuva 5-51).

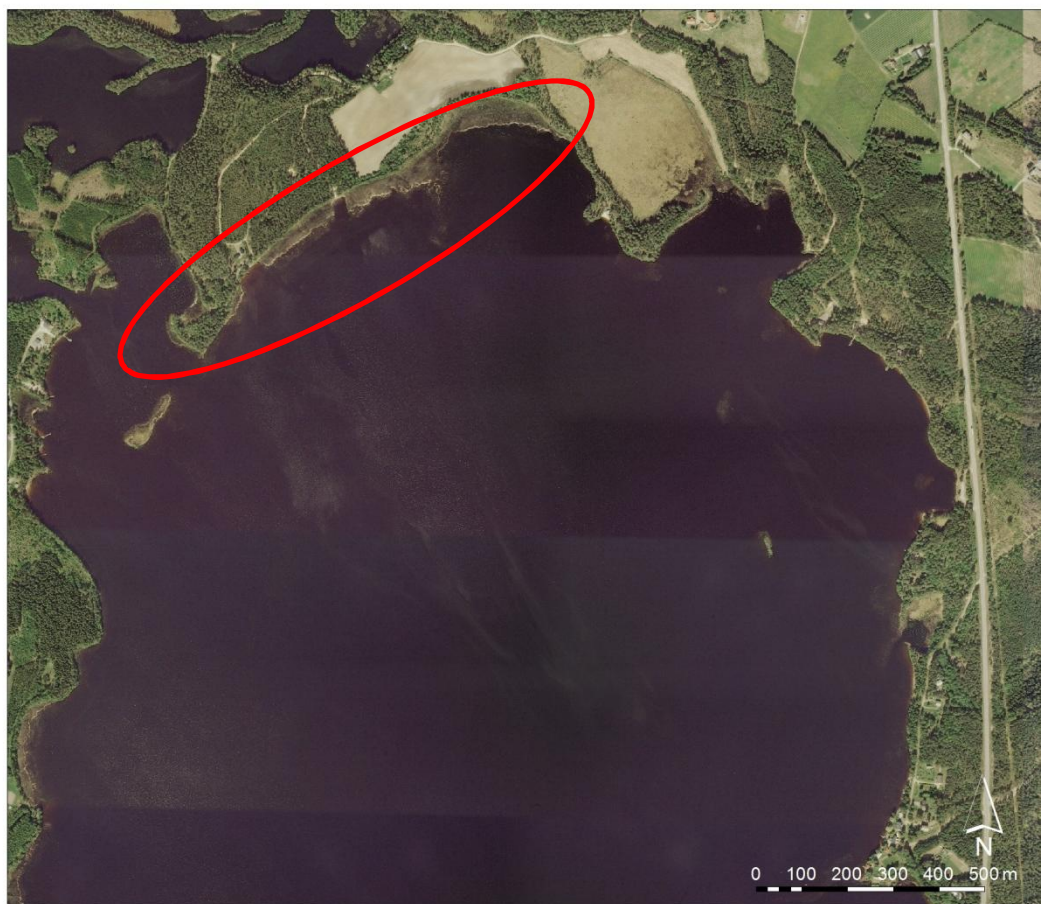
Kuva 5-52 Puruveden Ristilahti vuosina 1956 (ylempi kuva) ja 2016 (alempi) (© Maanmittauslaitos).
