Pro Puruvesi ry

PURUVEDEN VIIDEN FRESHABIT-KOHDEALUEEN MUUTOKSET 1950-LUVULTA ALKAEN

Copyright © Pöyry Finland Oy

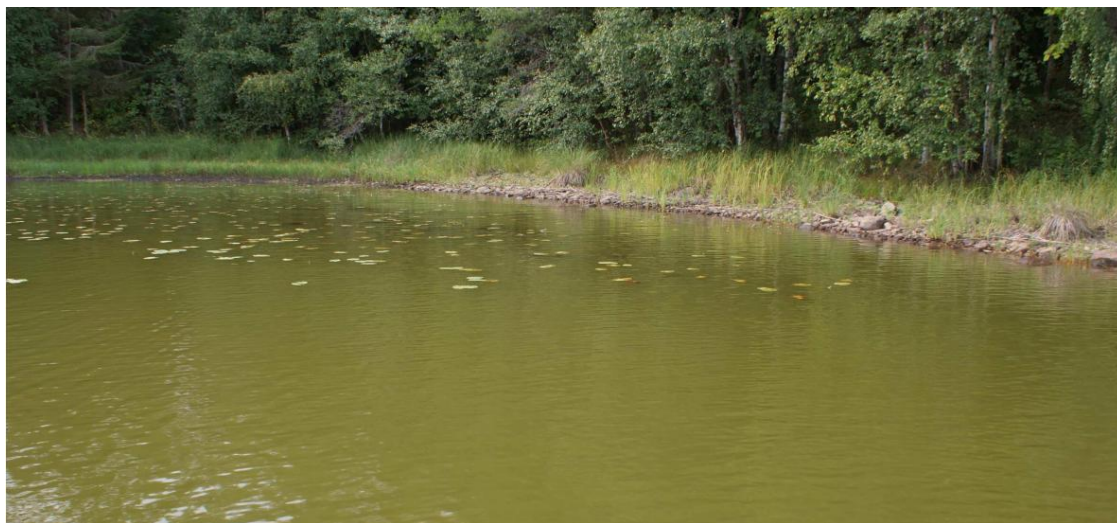
Ristilahdella oli vuonna 2011 massiivinen sinileväesiintymä ja sen jälkeenkin on lähes vuosittain havaittu sinilevää (ks. Kuva 5-53). Kuvassa 5-54 on esitetty Ristilahden itärantaa 1950-luvun lopulta.

Kuva 5-53 Puruveden Ristilahden sinileväesiintymää vuonna 2011 (© Pro Puruvesi ry).

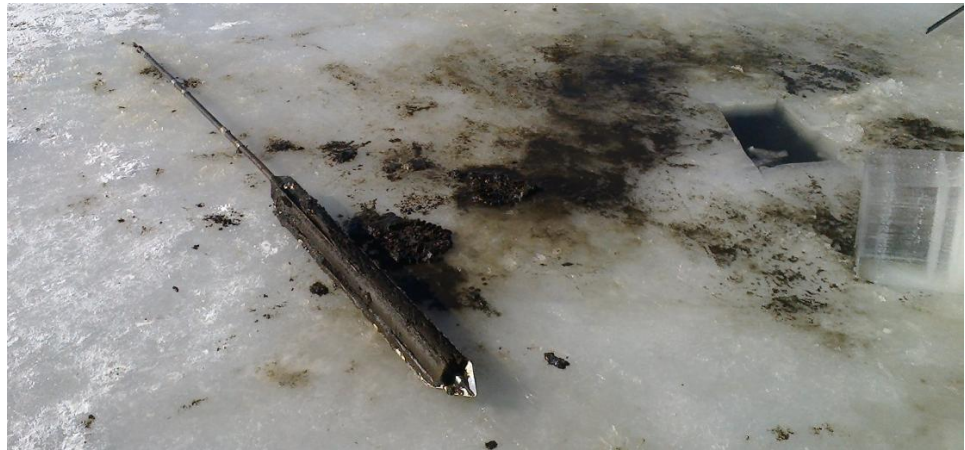
Ristilahden valuma-alueella on tehty metsäojituksia, mutta maankäytön yleispiirteet ovat pysyneet varsin samankaltaisina kuin 1950-luvulla. Ristilahden rannoille on kuitenkin rakennettu lukuisia loma-asuntoja viime vuosikymmenien aikana. Pro Puruvesi ry:n mukaan yksi selkeä Ristilahdella tapahtunut muutos on pohjasedimentin kertyminen: sitä on kertynyt kovan pohjan päälle keskimäärin hieman yli metrin kerros (ks. Kuva 5-55).

Kuva 5-55 Puruveden Ristilahden pohjasedimenttitutkimusta vuodelta 2015 (© Pro Puruvesi ry).

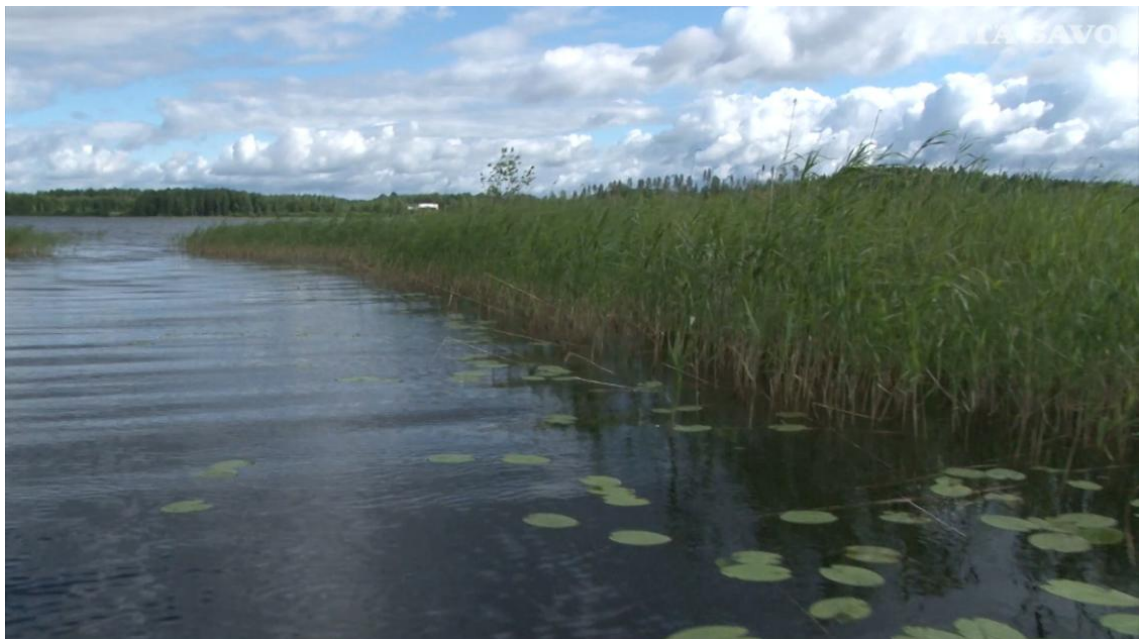
Haudanlahden ja Mehtolanlahden välille on kaivettu kanava, joka on vesikasvillisuuden ympäröimä (Kuva 5-56). Haudanlahden pohjoispuolisten Mehtolanlahden ja Kauronlahden rantojen kasvillisuus on tihentynyt selvästi 1950-luvun jälkeen ollen nykyisellään ruovikkoa (Kuva 5-57).

Kuva 5-56 Haudanlahden ja Mehtolanlahden välinen kanava vuonna 2013 (© Itä-Savo-lehti / Pro Puruvesi ry).

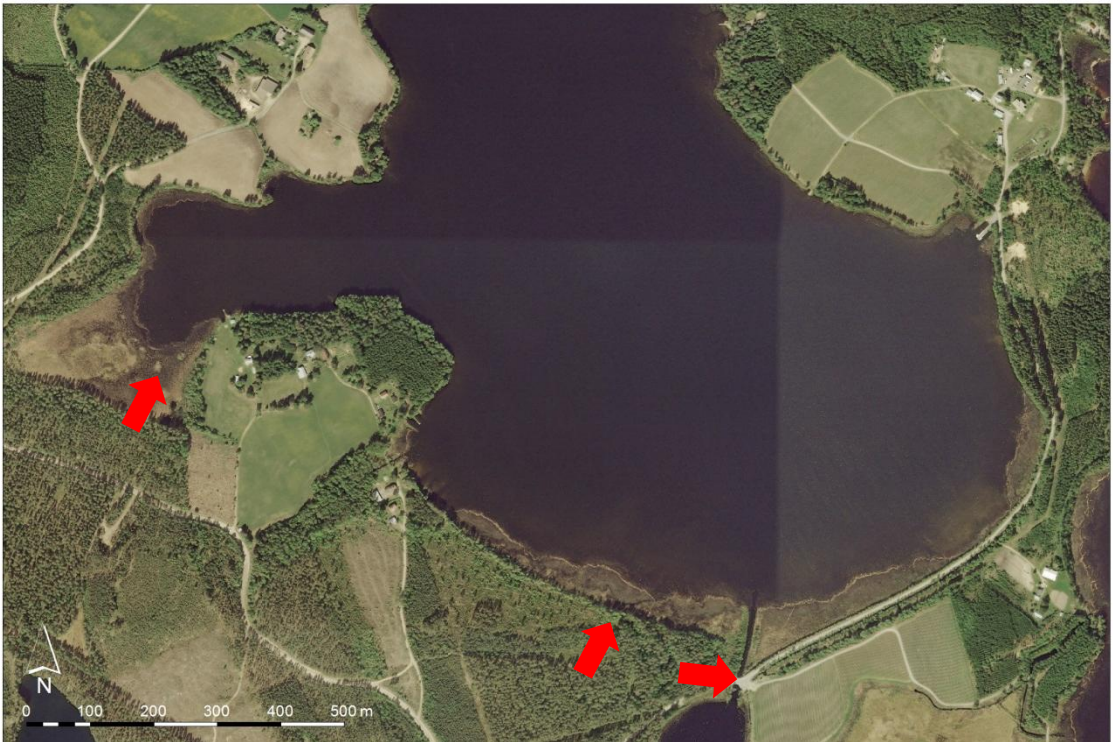
Kuva 5-57 Puruveden Mehtolanlahti vuosina 1956 (ylempi kuva) ja 2016 (alempi) (© Maanmittauslaitos).

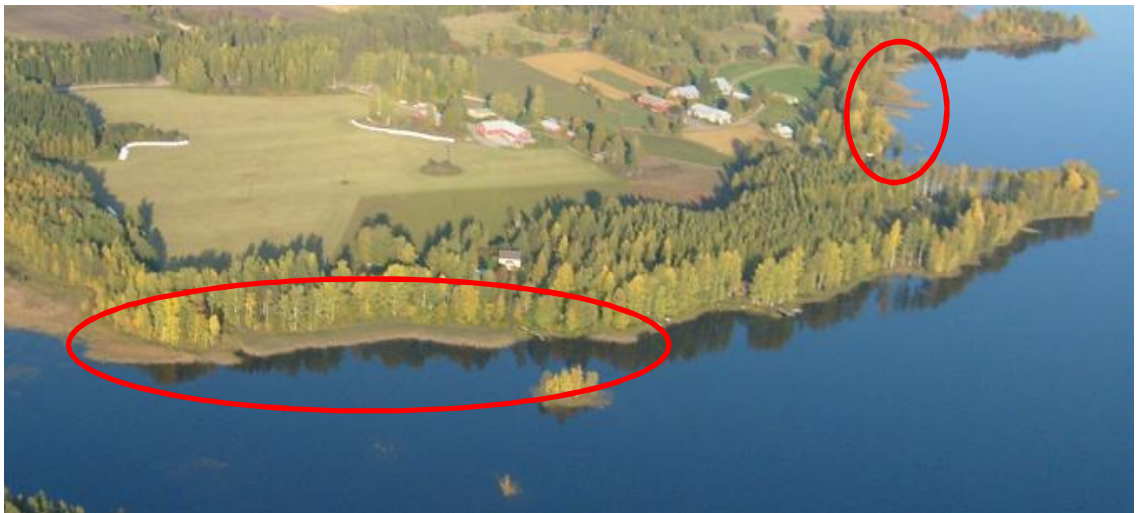
Kuvassa 5-58 on esitetty Puruveden Paljakanlahden pohjoisranta Nuottiniemen alueelta vuosina 1990 ja 2008. Kuvan ympyröidyillä alueilla rantojen vesikasvillisuuden peittämä pinta-ala näyttää suurentuneen tuona aikana.

Kuva 5-58 Näkymä yli Rötsonlahden kohti Paljakan kylän Kupialaa vuosina 1990 (ylempi kuva) ja 2008 (alempi kuva). Kuvien © Heimo Paakkinen.

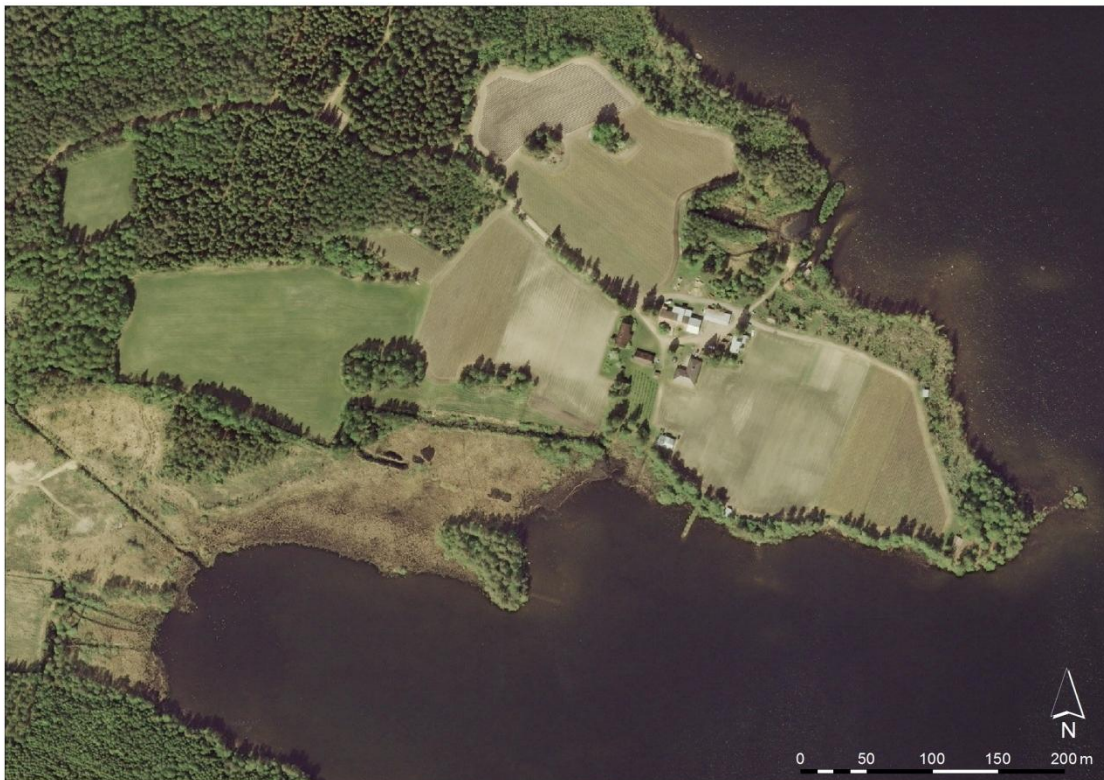
Kuva 5-59 Puruveden Salkolahden ja Salkoniemen alue vuosina 1956 (ylempi kuva) ja 2016 (alempi) (© Maanmittauslaitos).

Kuvassa 5-59 nähdään maatalousteknisestä muutoksen esimerkki Salkoniemestä: vielä 1950-luvulla heinää kuivattiin tyypillisesti seipäillä. Salkolahden kasvillisuuden peittämän alueen laajuudessa ei näy tapahtuneen suuria muutoksia, vaikka osa viereisen Pökrönsuon metsäojista laskee lahteen. Kellus- ja uposlehtisten kasvien määrä on kuitenkin Pökrönsuon ojitusten jälkeen lisääntynyt. Pökrönsuo oli vielä 1950-luvulla pitkälti ojittamaton (Kuva 5-60) ja tilanne oli peruskarttojen perusteella lähes samankaltainen vielä vuonna 1975, mutta sen jälkeen sekä alueen pohjois- että länsi- ja itäosa on ojitettu kauttaaltaan. Myöskään Pökrönsuon eteläpuolisen Pärnänlahden kasvillisuuden laajuudessa ei näy pääpiirteissään suuria eroja 1950-luvun ja nykytilanteen välillä, mutta siellä on tapahtunut ruovikoitumista. Paikalliset ovat tehneet viime vuosien aikana vesikasvillisuuden niittoja Pärnänlahdella.

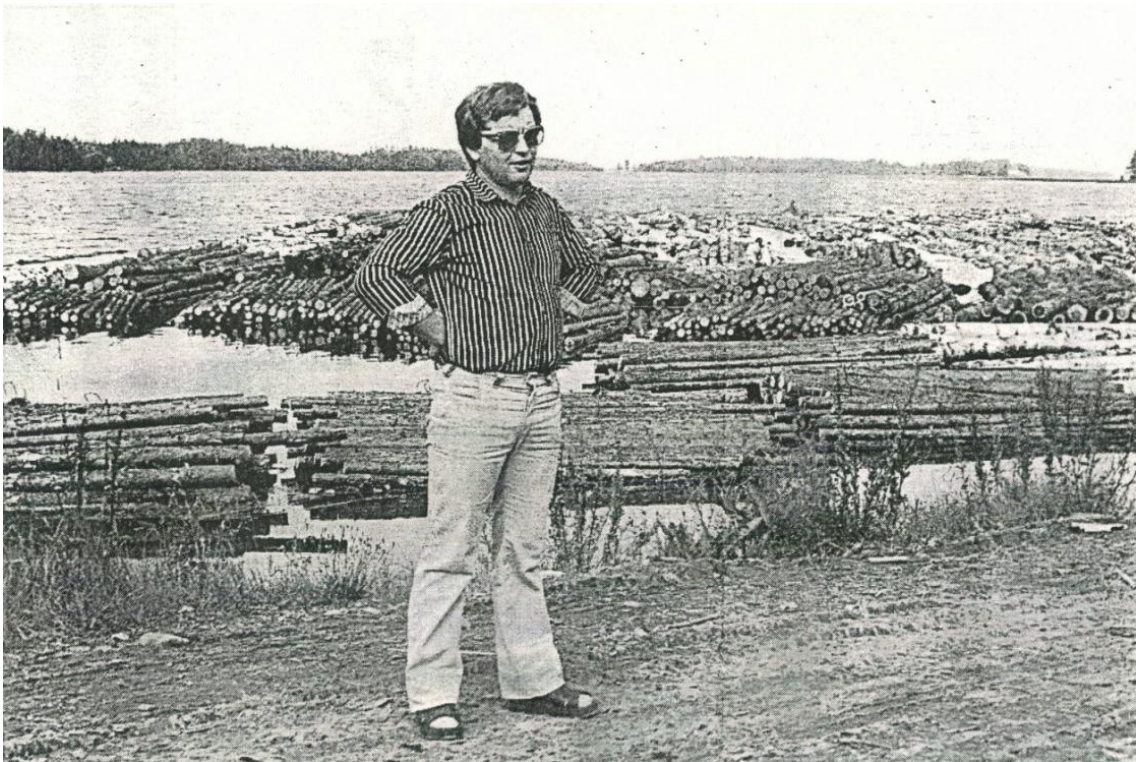
Kuva 5-61 Lehtikuva Naaranlahden rannalta vuodelta 1987 (© Antero Hänninen).

Naaralahdessa oli halkojen lastauspaikka ja siitä tehtiin laajamittaista uittoa tehtaille. Uitto oli nippu-uittoa, jolloin kaikki ylimääräinen kuori ja muu roska tuli veteen (Kuva 5-61).
