OPERANDUM

OPEn-air laboRAtories for Nature baseD
solUtions to Manage environmental risks

Prof. Leena Finér,
Luonnonvarakeskus

Puruvesi luontolabra:

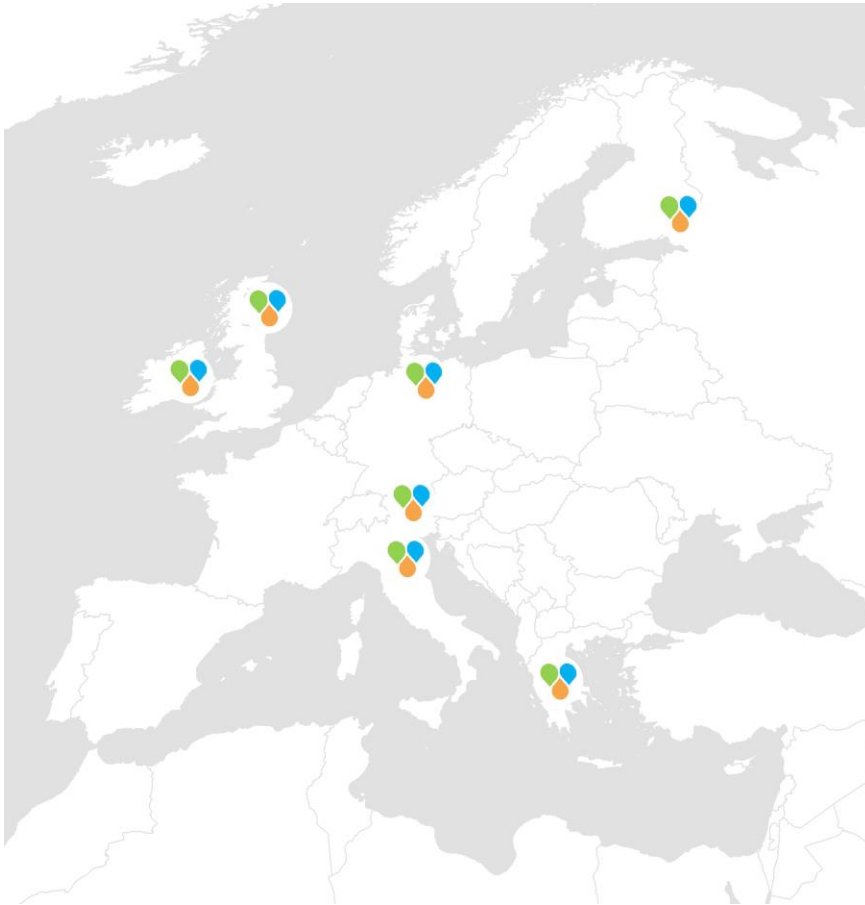
OPERANDUMin luontolabrojen sijainti

- **Puruvesi, Suomi**
- **Catterline, Skotlanti**
- **Dodderjoki, Dublin, Irlanti**
- **UNESCO biosfäärialue Elbejoen laakso, Saksa**
- **Vögelsberg, Alpit, Itävalta**
- **Pojoen laakso, Italia**
- **Spercheiosjoen laakso, Kreikka**

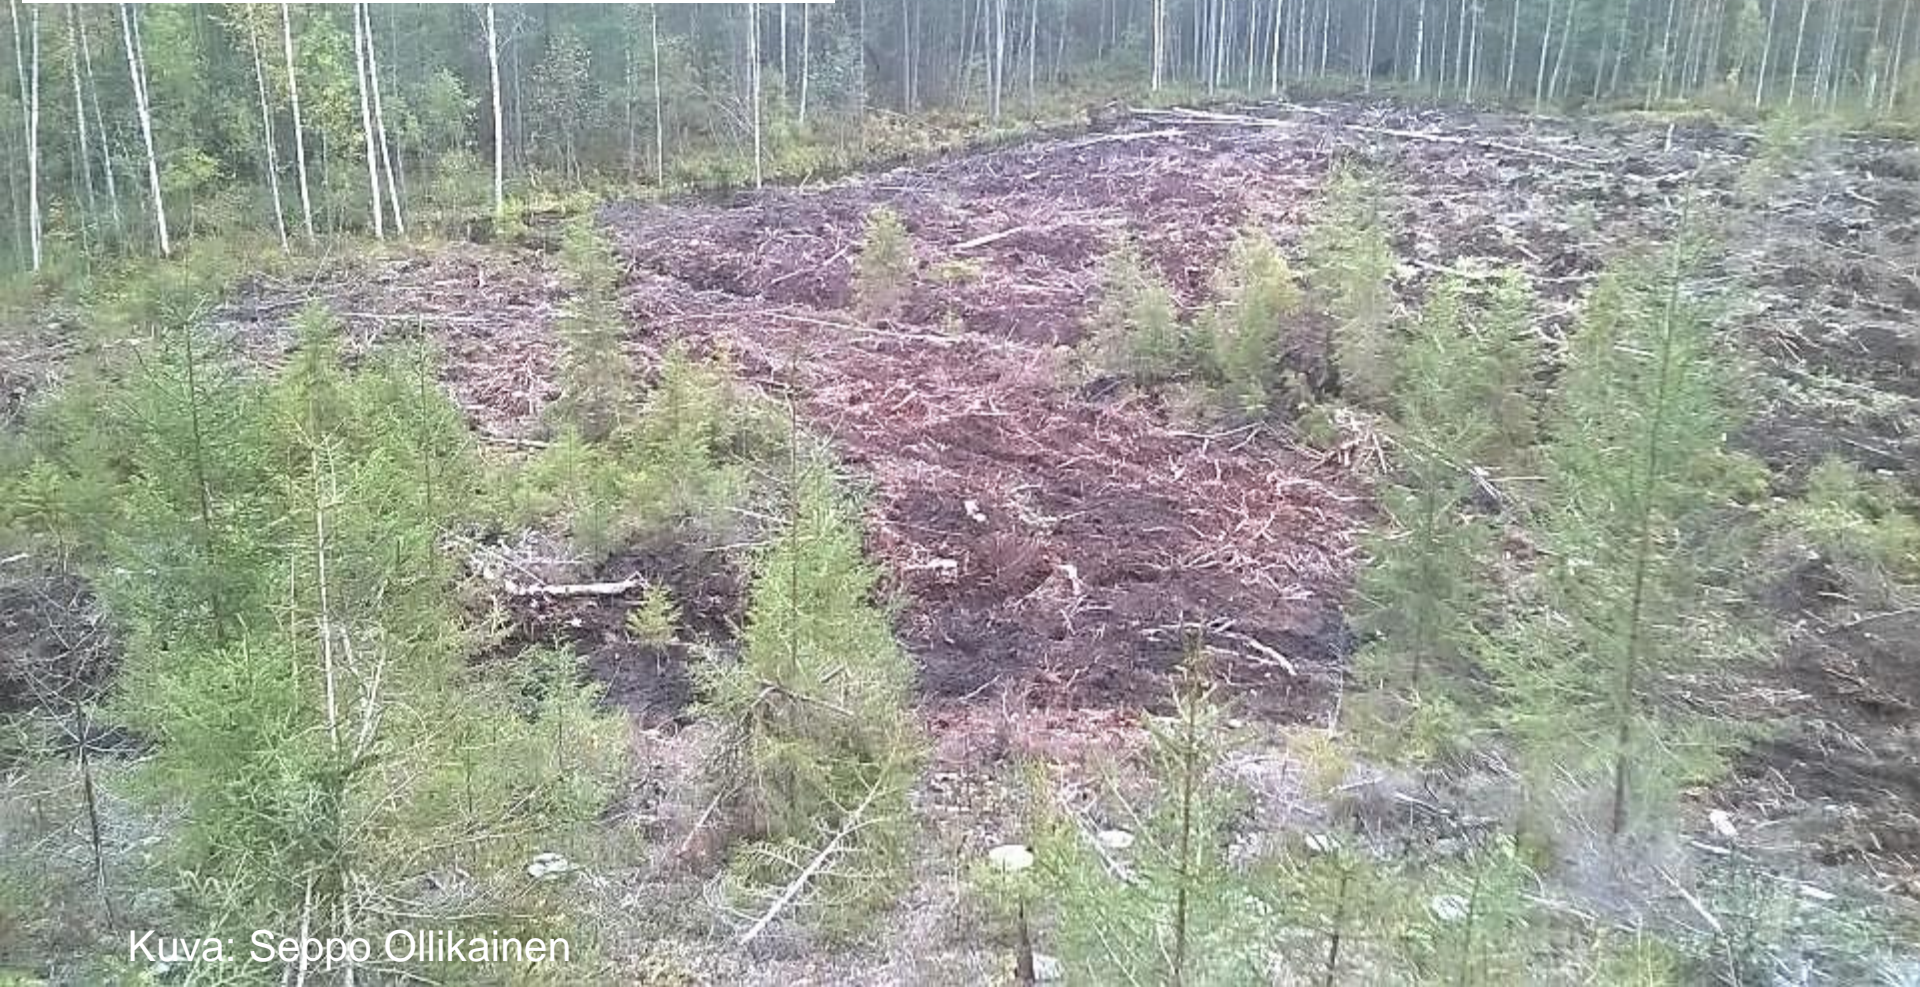
Suometsien uudistaminen

- Uudistuskypsiä 12 %
- Varttuneita kasvatusmetsiä 55 %
- Uudistushakkuuesityksiä 70 ha

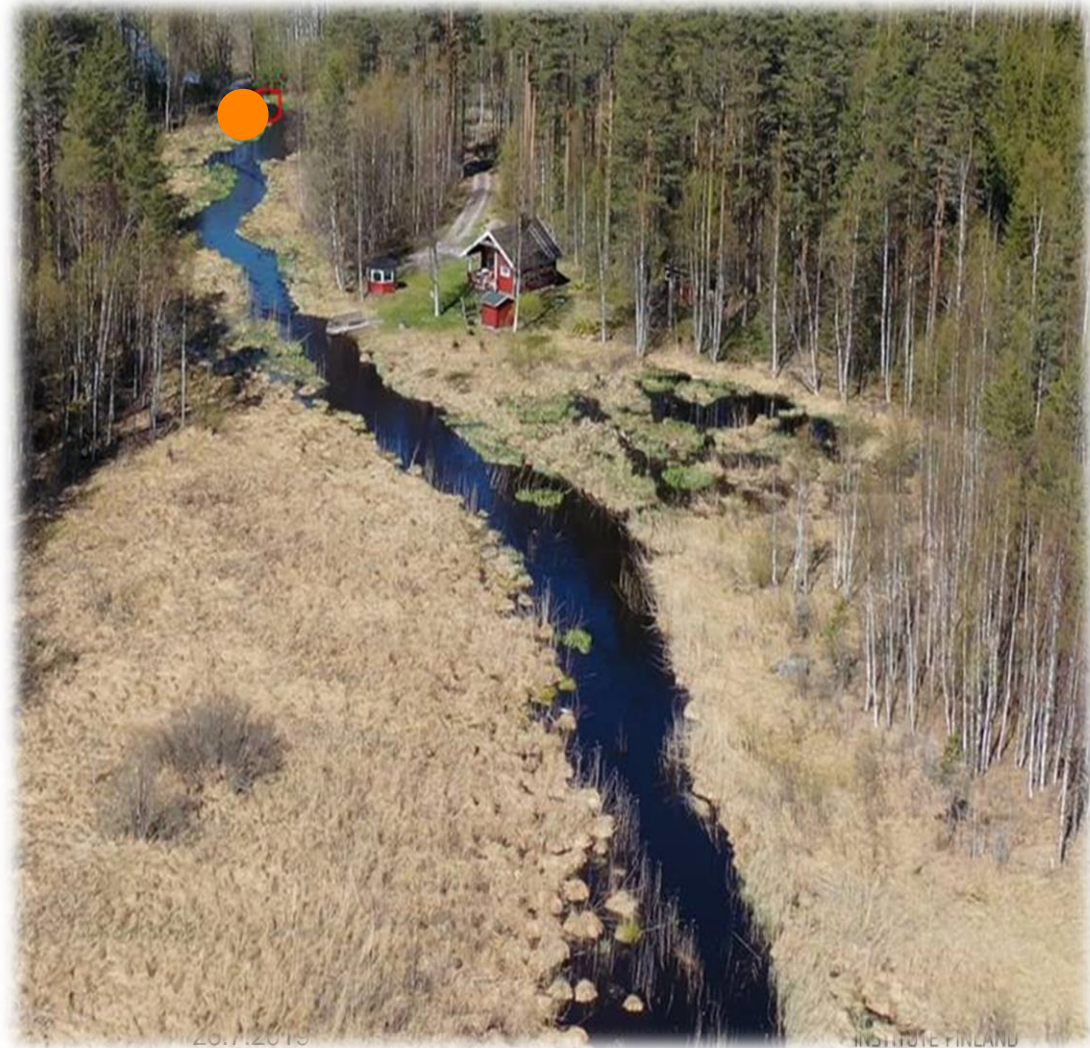
Jatkuvatoiminen seuranta-
asema perustetaan
Kuonanjokeen syksyllä 2019

- Mitattavat tunnuksset:
 - Virtaama
 - DOC
 - Lämpötila
 - Johtokyky
 - Klorofylli
 - Sinilevät
 - Sameus
