# Vinkuvanjoen valuma- alueen vesienhoitotyö

Janne Raassina, Vesistö- ja  
Luontokunnostus Janne  
Raassina & Tiina Käki, Pohjois-  
Karjalan ELY-keskus

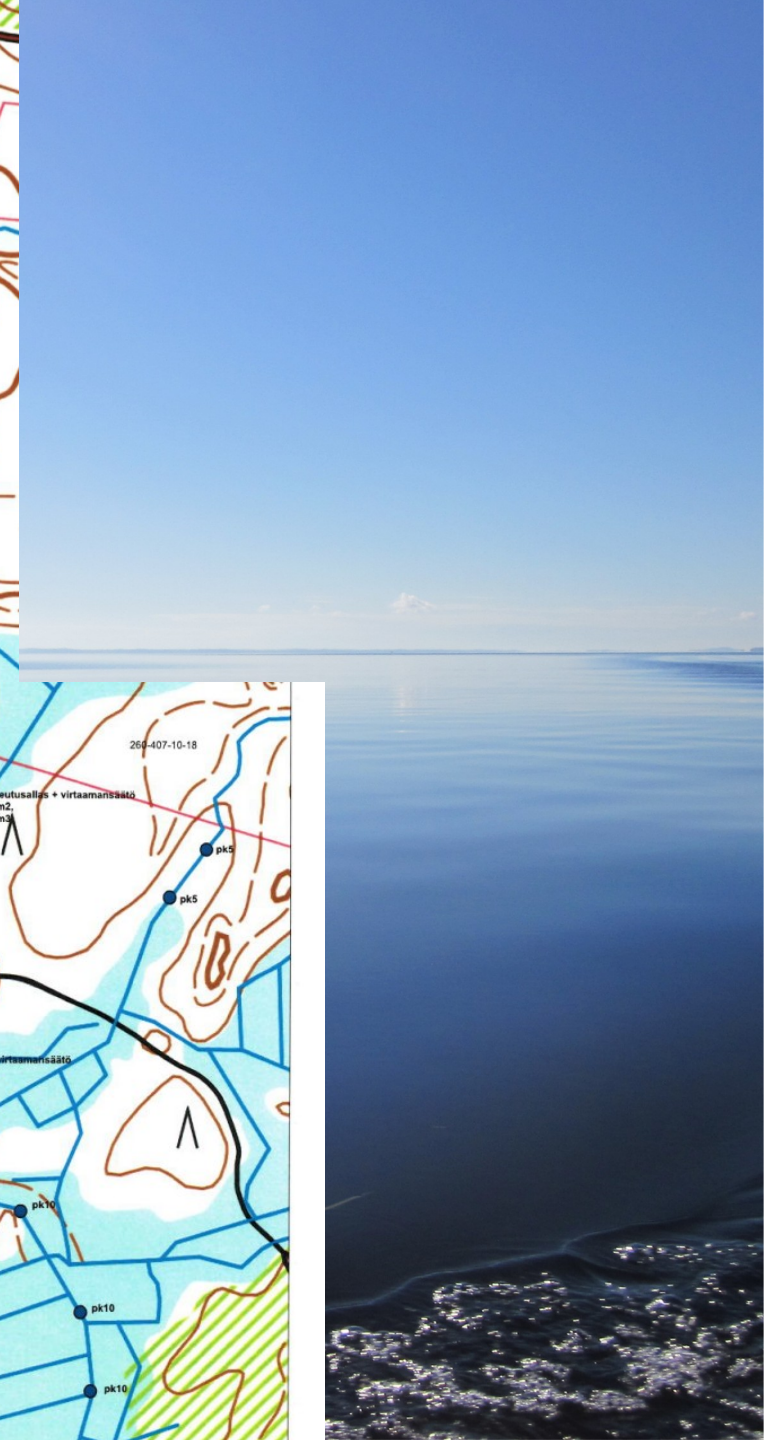
1. Estetään maa-ainesten irtoaminen
  2. Jos mahdollista, niin viivytetään vettä suoalueille tulvahuipuilla
- Kymmenittäin pohjakynnyksiä ja uoman reunojen tukemista
  - Kaksi virtaamantasaajaa suoalueille
  - Kolme laskeutusallasta (varmistukseksi ja seurantaan)
  - 380 m yhtämittaista uomanreunojen uudelleen rakentamista)

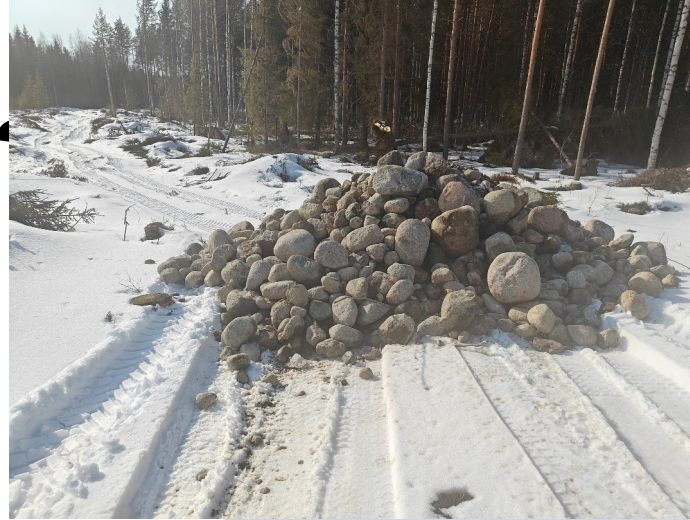
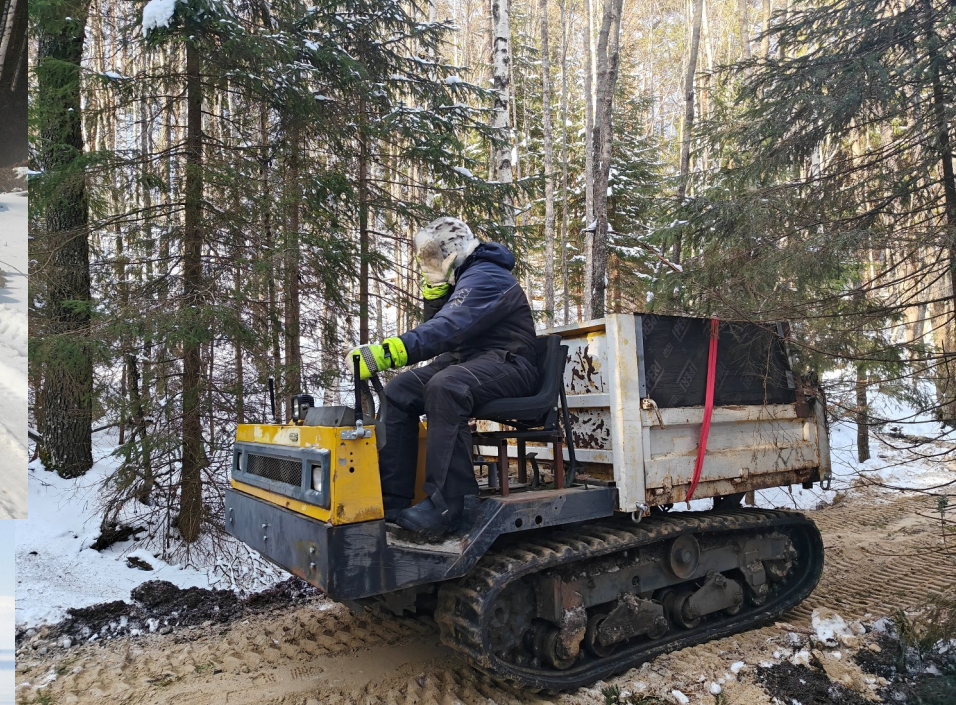
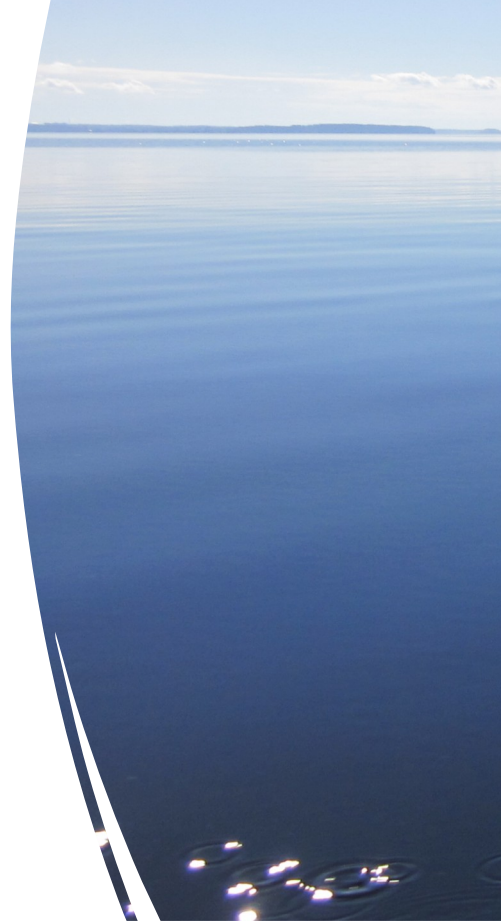
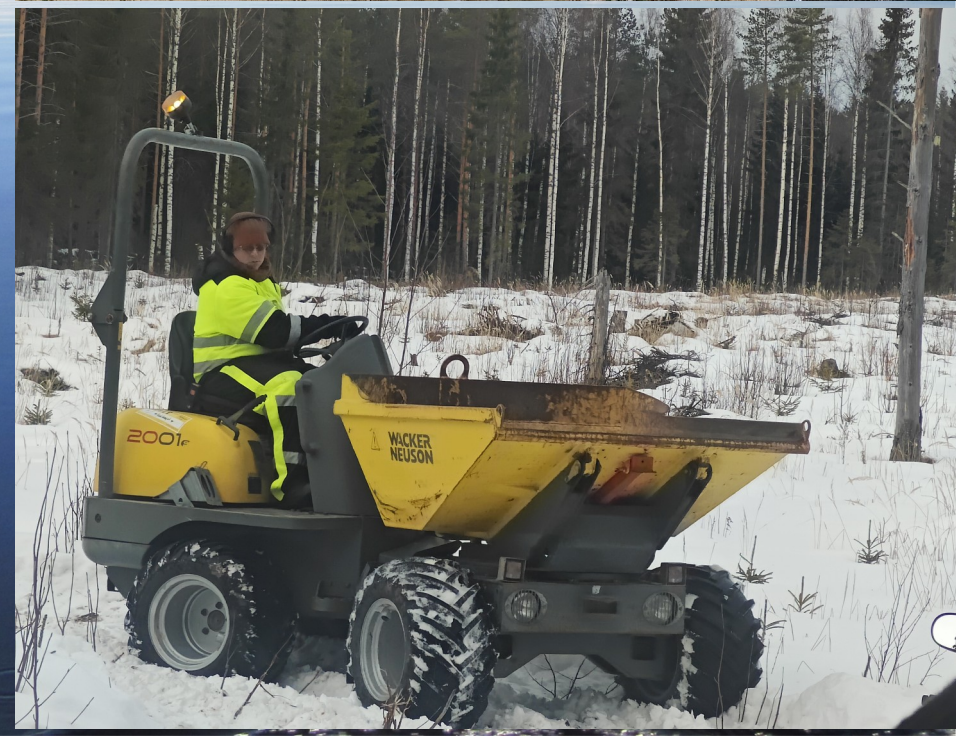
1. Pääuomaan asennettu noin 210 tn luonnonkiveä
2. Sivuhaaroilla (joissa ei kaloja) kalliolouhetta mennyt noin 150tn

Talvi 2025 oli haastava, lunta ei ollut Vinkuvanjoella juuri lainkaan, ja märät kohdat saatiin jäätymään juuri ja juuri

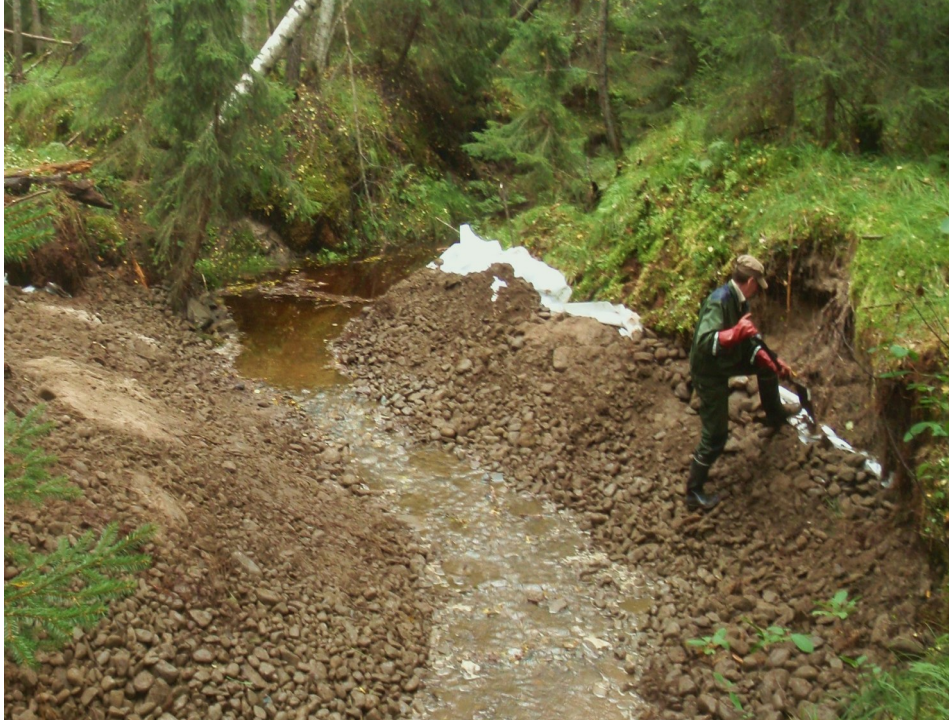
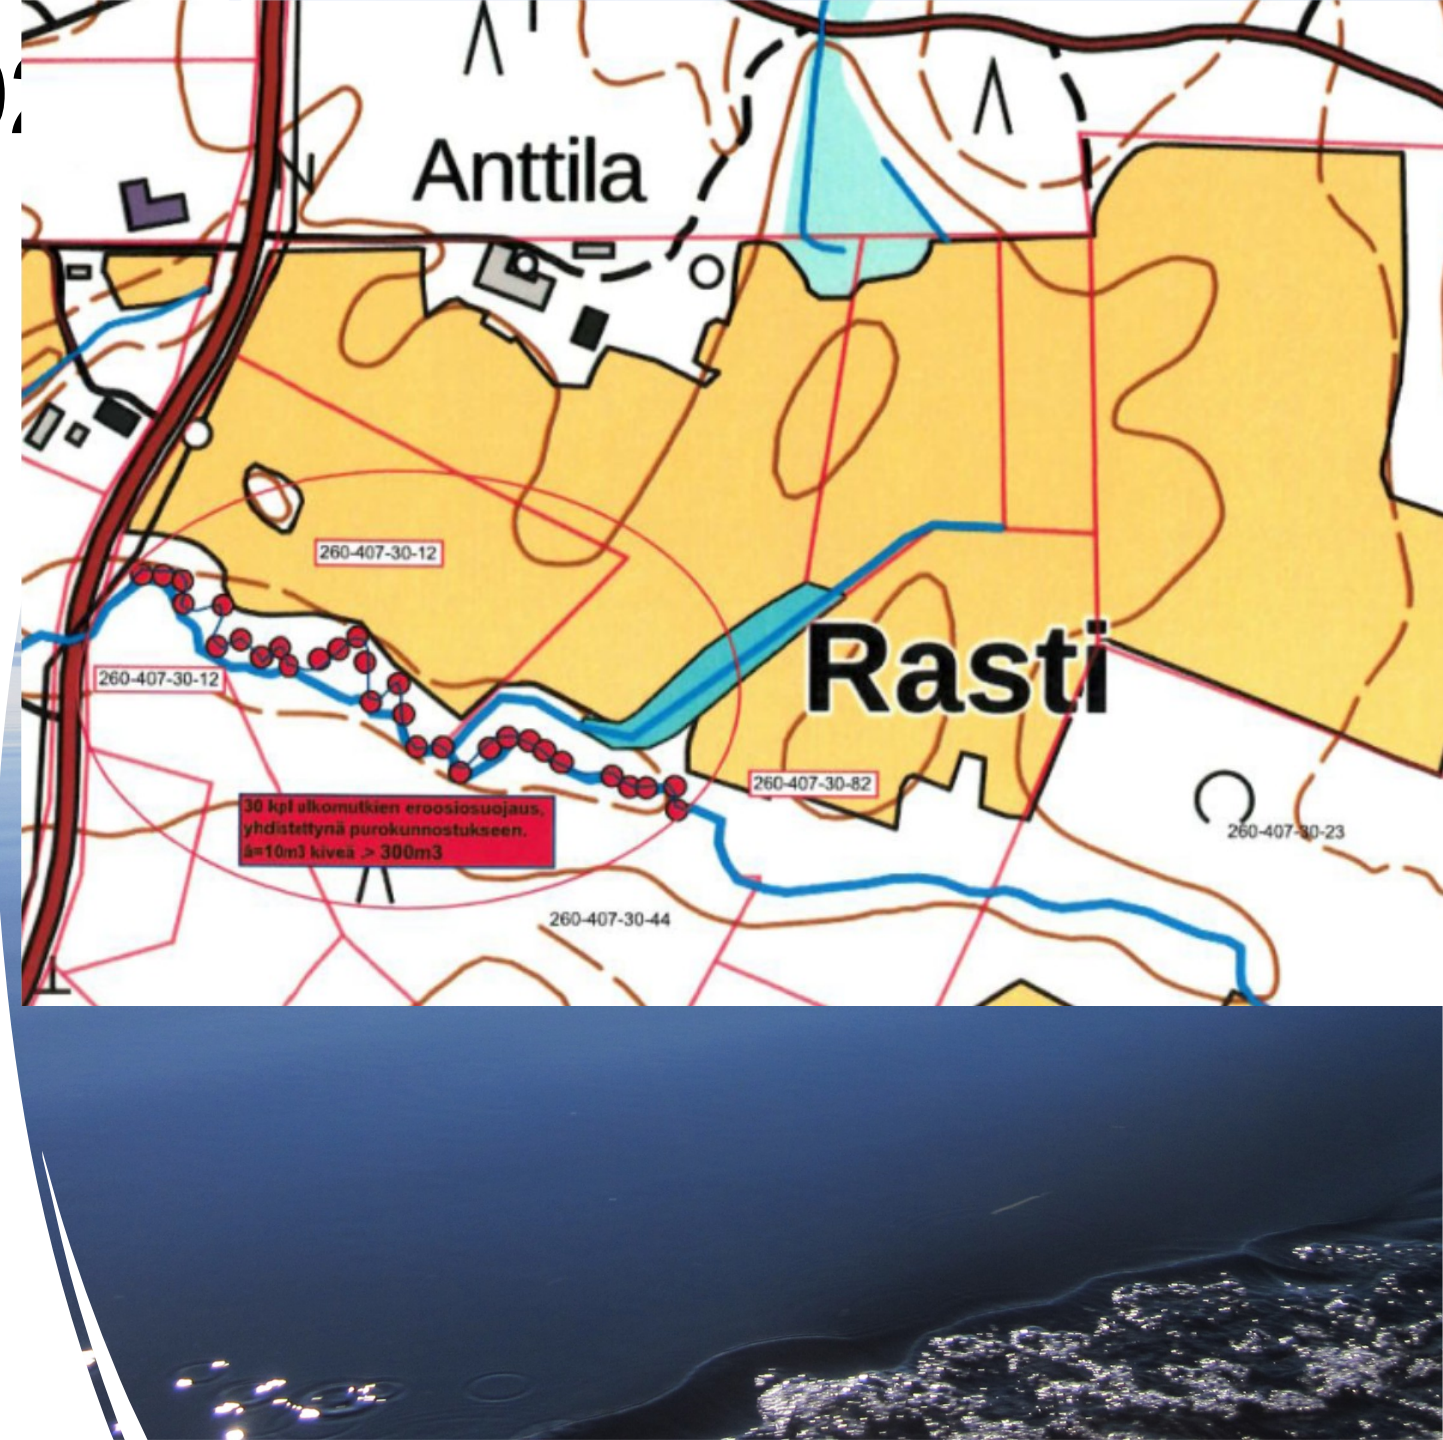
- Vinkuvanjoen alajuoksun täysimääräinen eroosiosuojaus 380m
- Toiminta metsälain 10§-kohteen sisällä
- n. 200tn louhetta ja n.250tn luonnonkiveä
